ベトナム中部ニャチャン・バラン (Ba Lang) 海岸の侵食機構*

東北大学大学院工学研究科 田中 仁
 東北大学大学院工学研究科 Nguyen Xuan Tinh
 Thuy Loi University Nguyen Trung Viet
 東北学院大学工学部 三戸部佑太
 東北大学大学院工学研究科 Nguyen Thai Binh

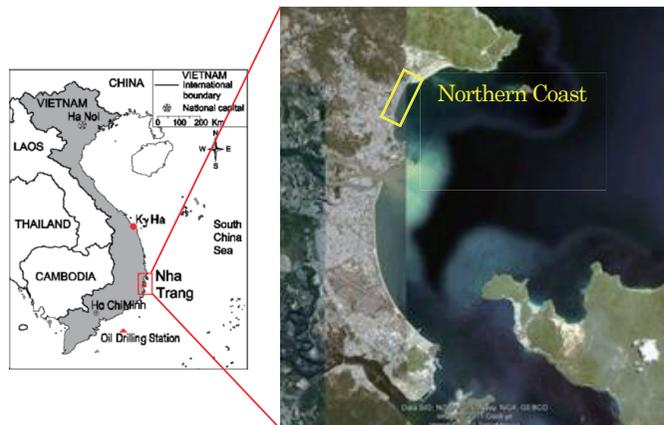
図-1 バラン海岸の概要

本研究の対象であるバラン海岸の概要を図-1に示す。同海岸は、観光地として有名なニャチャン海岸の北側に位置しており、全長はほぼ2.4kmである。海岸の南側950mの沖には珊瑚礁が存在している (図-2(a))。低潮時にはそれが露出し、観光客が水辺に集う様子が見られる。一方、これより北側の区間にリーフは存在しない。この地域には海沿いに道路が建設されており、その前面には砂が見られない。このため、北東モンスーン期には護岸を越える越波が生じるなどの問題が生じている。

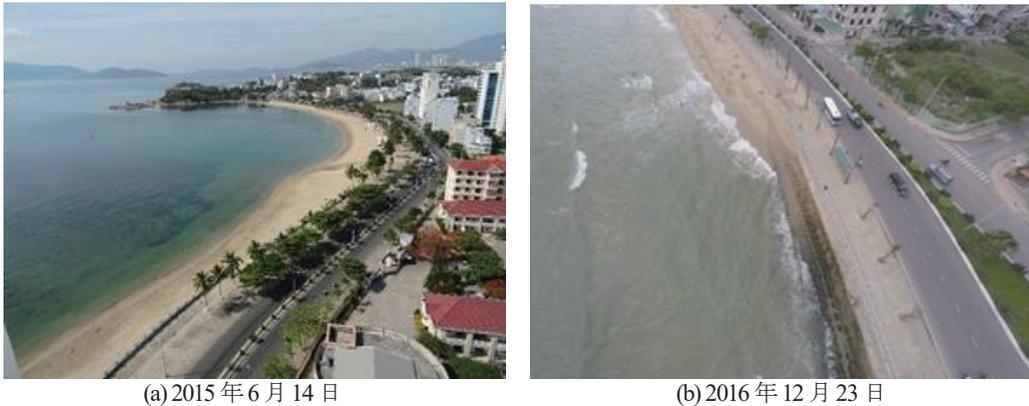
図-2 バラン海岸の砂浜

2015年6月に撮影された**図-2(a)**のバラン海岸南部には砂浜が存在している。海浜前面の海底には珊瑚礁が確認され、その消波効果により安定した砂浜が形成されている。一方、砂浜南端から約950m付近をUAVにより撮影した**図-2(b)**では、その北側で砂浜が途切れて、それ以降では護岸が露出している。このように、砂浜の南北で大きく状況が異なっており、その変化の経緯を調べるために過去の衛星画像の分析を実施した。

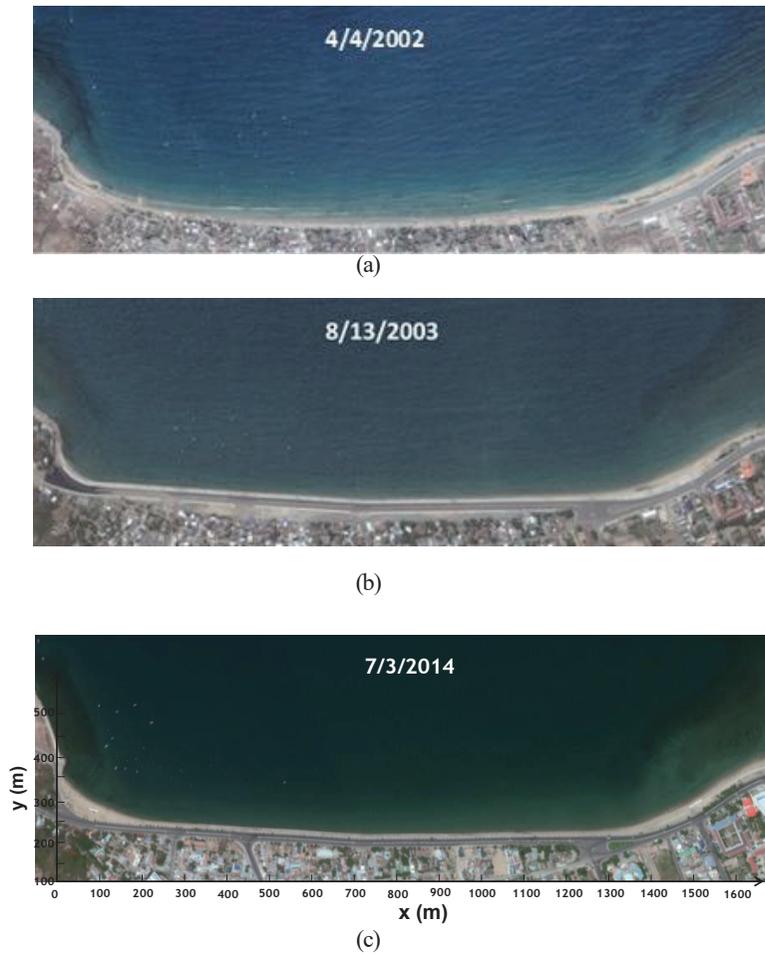
図一3 バラン海岸の汀線変化 (Google Earth)

図-3には幾何補正を行った後のGoogle Earth画像を示している。ここで、最下段に示すように (x,y) 座標を定義しており、沿岸方向に x 軸を取っている。もっとも古い2002年4月の画像によれば、弓型に反った砂浜が見られる(**図-3(a)**)。その後、**図-3(b)**の2003年8月には海岸に沿った道路が竣工しており、その前面に砂浜は見られない。さらに、**図-3(c)**の2014年7月においては海岸左端において砂浜の拡大がみられるが、それ以外では**図-3(b)**とほぼ同様な状況で安定している。

図-7(b)の $\Delta\theta$ は $x=500$ m付近でゼロとなり、その前後で符号が変化する。また、 $\Delta\theta$ は両端部でほぼゼロに近づいている。これは、図-3(c)に見られるように、道路建設後も端部には砂浜が存在し、波の入射角に直行する汀線が形成されているからである。

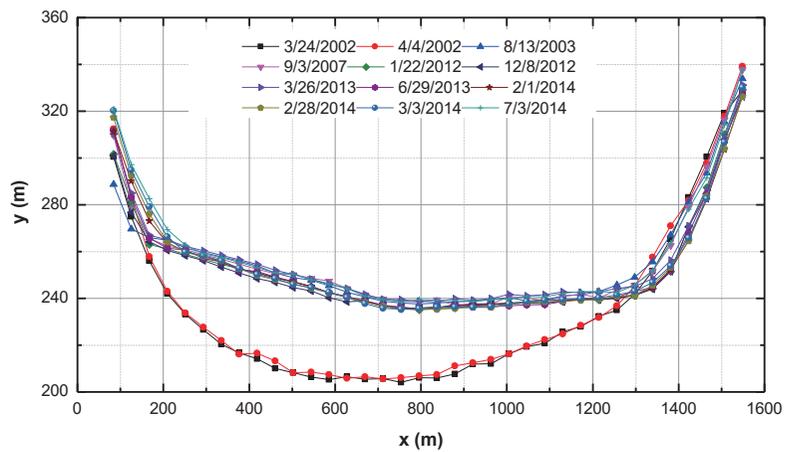
図一4 Google Earth から得られる汀線の重ね合わせ図

図-4はこれらのGoogle Earth画像から得られる水際線を重ね合わせたものである。道路建設前の2002年以前とそれ以降で大きく異なっていることが明らかである。道路部の前面には砂浜が存在しないため、この地域の水際線は安定している。また、興味深い点は、砂浜の左右両端部($x \leq 200\text{m}$, および $x \geq 1300\text{m}$)において、道路建設後の海岸線が建設前のそれに比べてほぼ平行である点である。

以上より、現況の道路に平行に一定幅の養浜を行ったとしても、 $x=500$ m付近の“divergent location”をはさんで砂が左右に移動してしまうことが明らかである(図-7(c))。図-4に示された道路建設前の汀線形状を沖に平行移動させた形状の養浜を行うことにより、安定した海浜を維持することが出来る(図-8)。

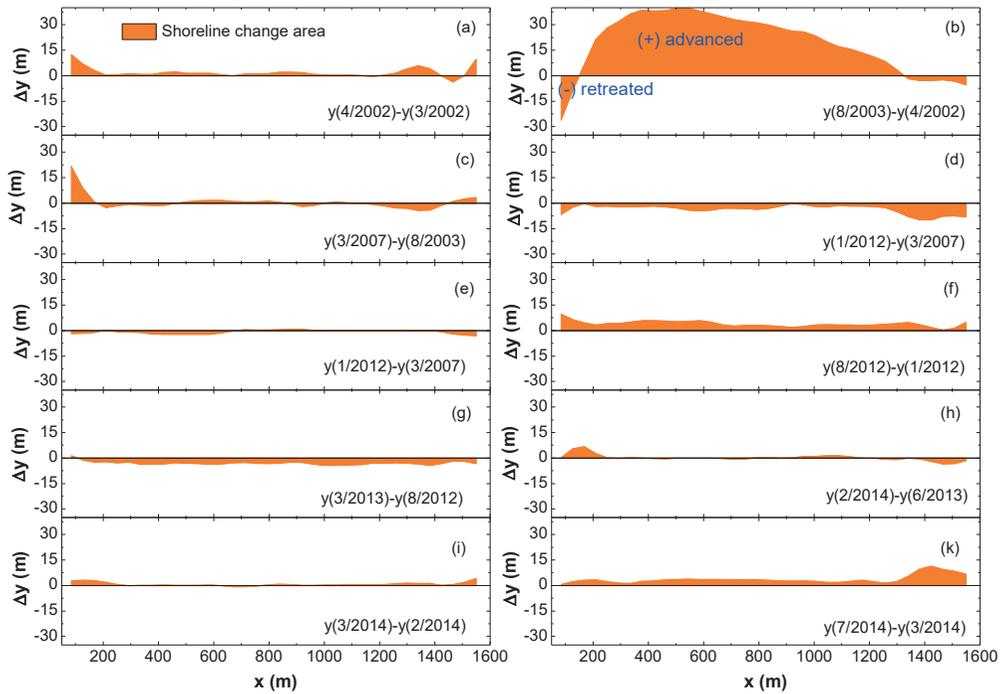
図-5 バラン海岸の汀線変化量

図-5は相隣る2つの年の間での海岸線の変化量 Δy を示している。道路建設時に水際線が最大で約40m前進しているが、それ以外の期間では大きな変動は見られない。ただし、前述のように海浜端部における汀線の前進が見られる。

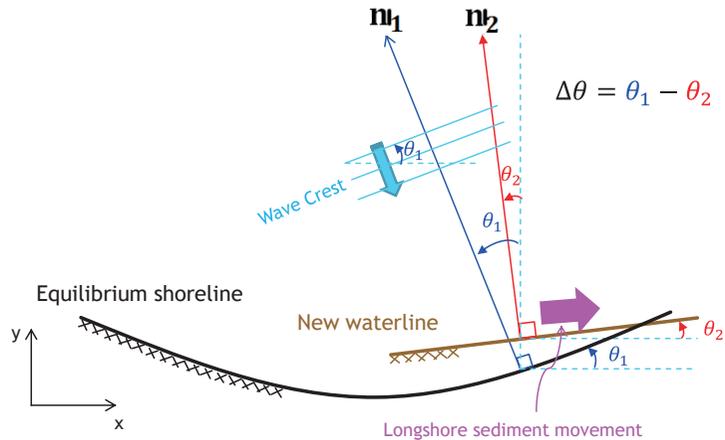
図-6 汀線の傾き θ_1 、 θ_2 の定義

図-6は、道路建設前後の水際線に対する平均的な波の入射方向との関連を模式的に示したものである。道路建設前に海岸線が安定していたことから、波向き線に対して当時の海岸線は直交関係にあった。その後、道路の建設により新たな水際線が形成され、それに対して波は斜め入射することとなる。図のように汀線の傾き

θ_1 、 θ_2 を定義すれば、道路建設後の水際線に対する波の入射角は $\Delta\theta = \theta_1 - \theta_2$ となる。ただし、 $\Delta\theta$ の正値は、 x 軸正方向への沿岸漂砂移動を生じさせる波向きに対応する。

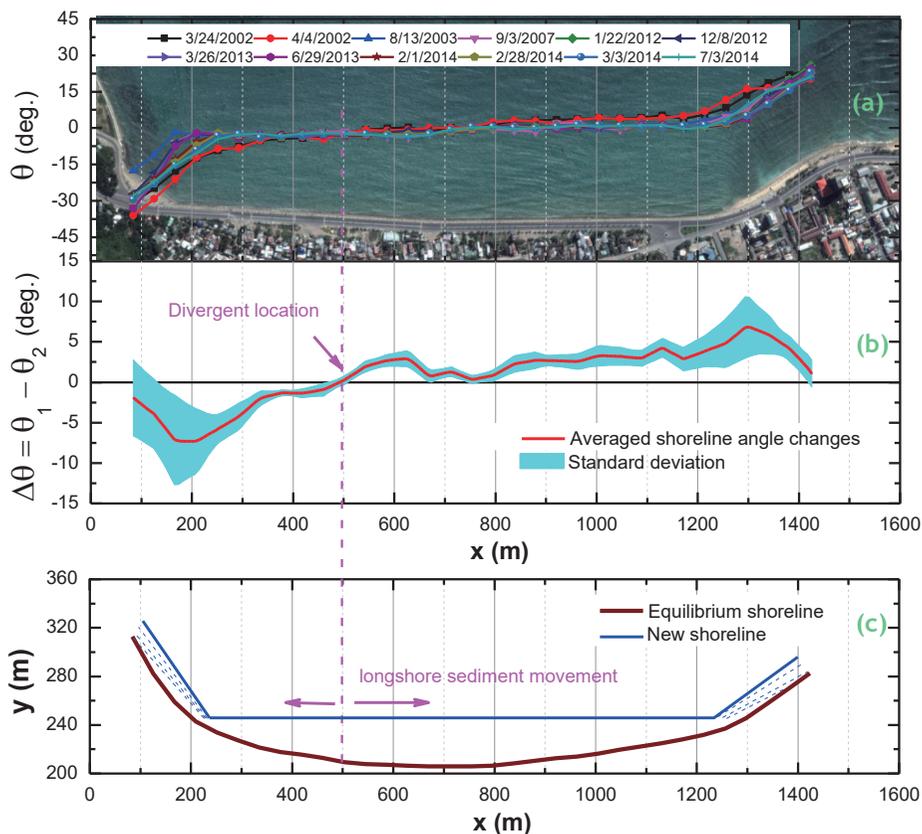
図-7 汀線の傾きとそれに伴う漂砂移動

図-6で定義された角度 θ を各衛星画像から求めた結果を図-7(a)に示している。端部では汀線の傾きが大きいため標準偏差も大きくなるが、それを加味しても全体的な傾向に大きな変化は無い。道路建設前は弓型に湾曲した形状に対応し、海浜の中心付近で角度の符号が変化する。一方、道路建設後は水際線が直線的に固定されたため、大きな変化は見られない。
