## 雄物川における UAV を利用した河口砂州回復過程に関する検討\*

秋田大学理工学部

秋田大学大学院理工学研究科 渡辺 一也

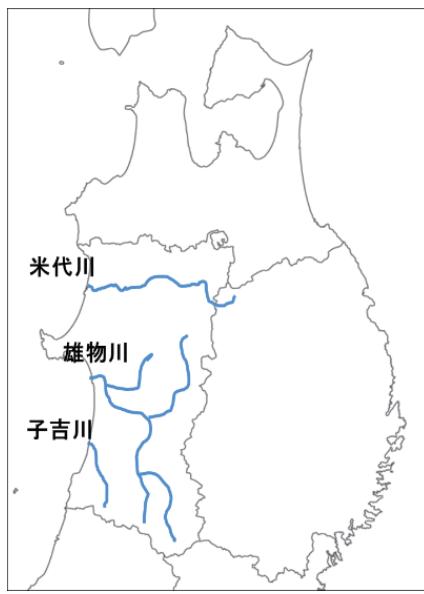
図-1 対象河川

本研究の対象である雄物川は秋田県中央部～南部にかけて位置し、秋田市で日本海へと注ぐ一級河川である。秋田県には一級河川が三本あるが、雄物川は河口砂州の変化が両岸に見られるという点で他河川と異なる。本河川の流域面積は 4710km<sup>2</sup>、幹川流路延長は 133km、感潮区間は河口から 2.1km である。

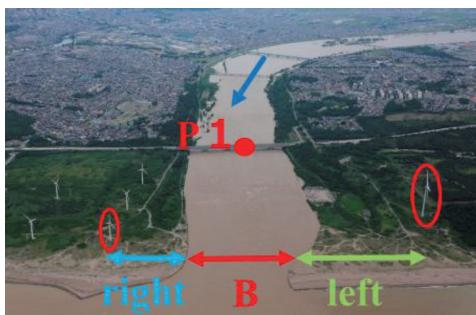
写真-1 雄物川の航空写真

本研究では固定カメラと UAV の 2 種類の写真を用いた検討を行った。写真-1 は 7 月 24 日に撮影された雄物川の航空写真である。この写真を例に固定カメラによる写真撮影について説明する。赤丸で囲んだ風力発電の風車から右岸・左岸の砂州の端までの距離をそれぞれの砂州の長さと定義し、開口部の長さは B とする。P1 は撮影点であり、この位置から海側へ向けて写真を撮影している。まず、風力発電の風車間の実際の距離を測定した。その後、撮影した斜め写真で、風車間の距離を求め河口幅を求めた。

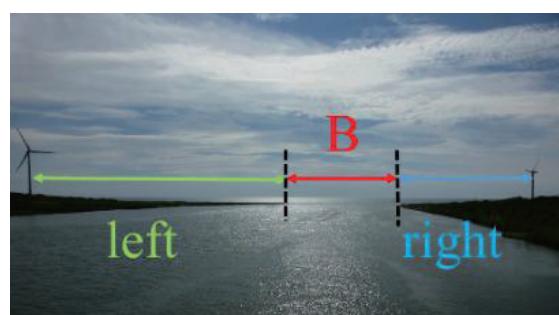
写真-2 固定カメラからの斜め写真

固定カメラを用いた撮影は、7 月 24 日から 11 月 27 日までに計 19 回行っている。UAV による航空写真の撮影は 7 月 29 日から 12 月 20 日までに計 8 回行っている。固定カメラからの写真的例を写真-2 に下に示す。風力発電の風車を目印にして撮影したもの斜め写真としている。UAV の写真については、UAV の撮影については、UAV が風車の影響を受けないように別の基準点を設けている。

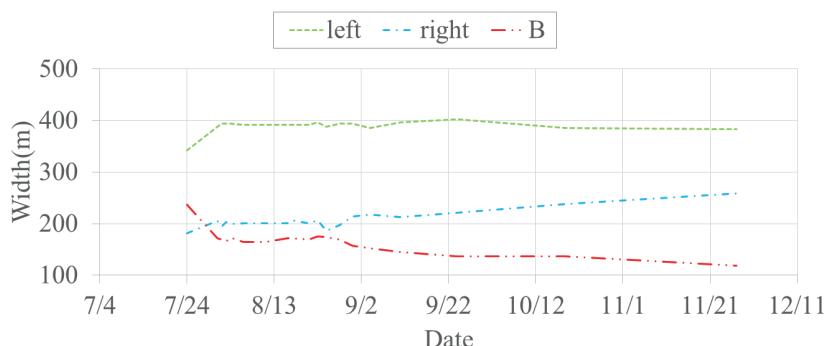
図-2 河口幅の変化

まず、固定カメラによる河口幅の変化の検討を行った。これまでの 7 月 24 日から 11 月 27 日までの 19 個の結果を図-2 に示す。ここから、左岸は大きな変化が見られない。右岸では徐々に砂州の幅が大きくなっていることが分かる。また、開口部の幅 B は小さくなっている。

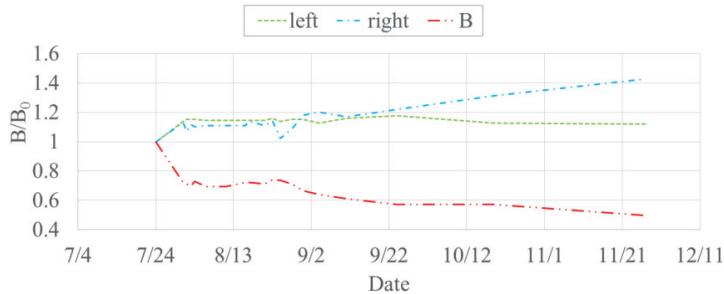
図-3 無次元化した河口幅の変化

次に、初期河口幅で撮影時の河口幅を次元化したものを図-3 に示す。この時に縦軸の無次元化河口幅の値が 1 より大きいと河口幅が大きくなり、1 より小さいと河口幅が小さくなる。ここから、右岸が 8 月 24 日に発生した大雨により河口幅が一度小さくなっていることが分かる。

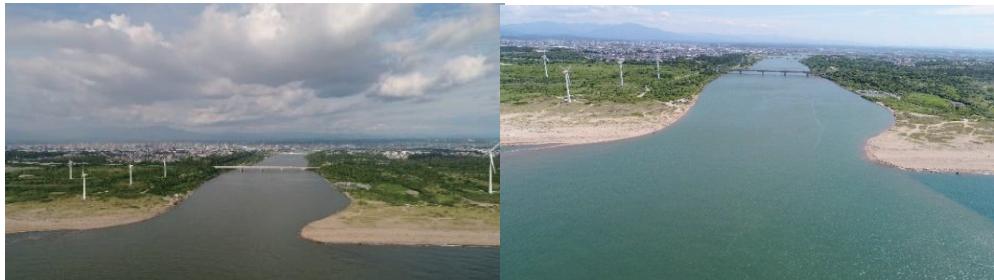
続いて、UAV の写真から河口砂州の変化を検討した。地形変化が大きな例を写真 3~7 に示す。写真-3 から 4 にかけて左岸の河口砂州に変化が見られた。写真-5 から 6 にかけては両岸ともに河口砂州の変化が大きくなっていることが分かる。特に冬期は河口砂州の変化が顕著に見られ写真-7 のように河口砂州が上流側に押し込まれていた。

写真-3 航空写真(7/29)

写真-4 航空写真(8/3)

写真 3~7 を通して、左岸は斜め写真からでは河口幅に大きな変化が見られなかつたものの河口砂州に大きな変化があることが分かった。右岸の地形変化は小さく、比較的左岸側に向かって伸びていることが写真 3~7 を通して分かる。さらに、開口部の幅 B が徐々に小さくなっていることが確認出来た。

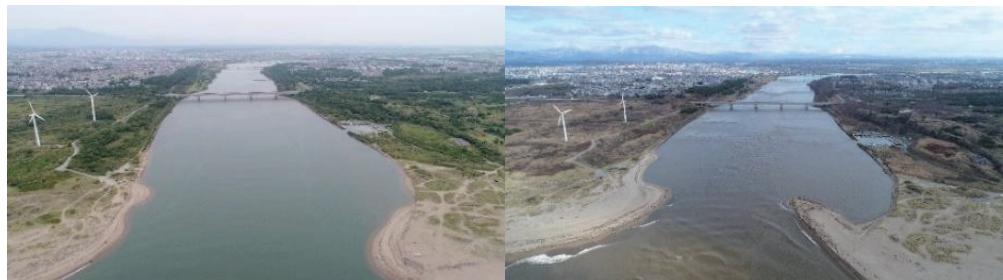
写真-5 航空写真(9/11)

写真-6 航空写真(11/27)

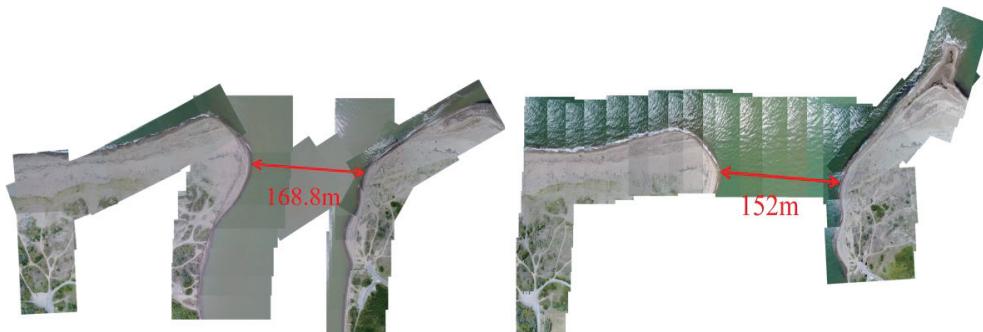
写真-8 航空写真(8/28)  
(パターン1)写真-9 航空写真(9/4)  
(パターン2)

今回の写真的撮影期間においては、4パターンすべてが確認できた。ここで各パターンの例を写真8～12に示す。写真8ではどちらにも突起をもたない状態である。また、写真9、10が右岸のみに突起をもつ状態であり、写真12が左岸のみに突起をもつ状態である。そして、写真11が両岸に突起を持つ場合である。

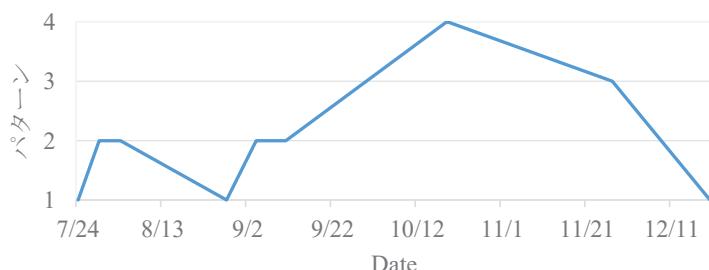
図-4 砂州形状のパターンの変化

次に、これまでの UAV で撮影した航空写真を表-1 の定義でパターン分けしたものを図-4 に示す。

図-4 から、まず河口砂州がフラッシュされ両岸に突起をもたないパターン1の状態となる。その後、右岸のみに突起をもつパターン2を経て、両岸に突起をもつパターン4となる。その後、左岸のみに突起をもつパターン3へと変化してパターン1に戻るという変化を有している。

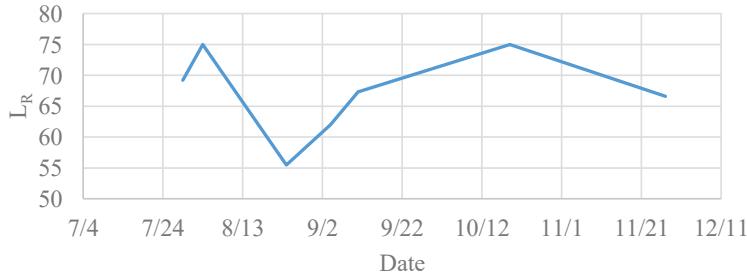
図-5 右岸の奥行の変化

UAV の写真から求めた右岸の砂州長( $L_R$ )の変化を図-5 に示す。右岸砂州の定義としては、UAV で撮影する際の基準点から海側の砂州に直線的に伸ばした砂州の範囲の長さを砂州長とする。図-5 より、結果として 8 月で一度幅が小さくなっているが、これはその月に起きた大雨によるものである。
