UAV を用いた砂州の地形変化についての検討*

～馬場目川を対象として～

秋田大学理工学部 藤澤 尚矢
秋田大学大学院理工学研究科 齋藤 憲寿
秋田大学大学院理工学研究科 渡辺 一也

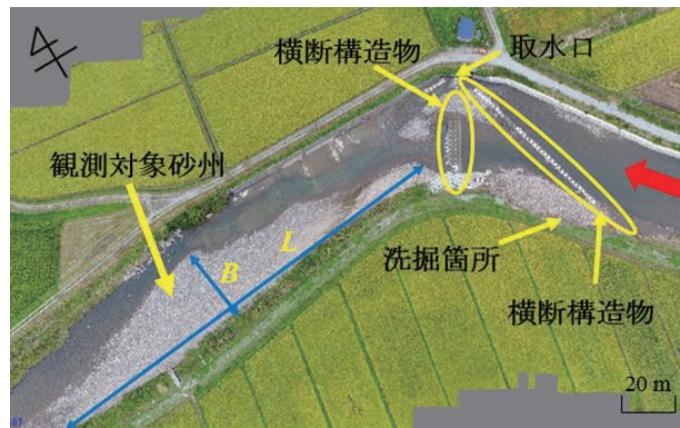
図-3 対象領域の拡大図(図-2 の破線で囲まれた領域)

図-3は図-2中の破線内の拡大図である。左岸では、写真-1に示す2017年7,8月の集中豪雨により洗掘が生じた場所がある。また、河川右岸の湾曲部には農作業用の取水口があり、低水位時において水が溜まるように横断構造物によって水路を狭窄しているため取水口付近には砂州が生じている。本研究では図-3に示す領域内河川左岸の湾曲部後の砂州に着目し、観測対象とした。観測対象砂州の斜め写真を写真-2に示す。

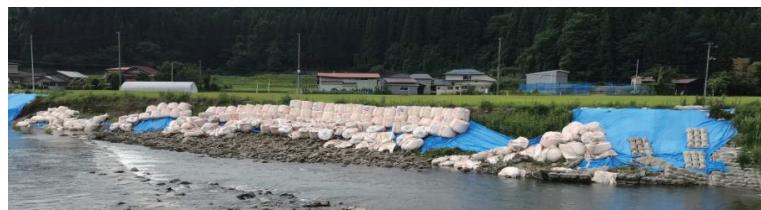
写真-1 洗掘が生じた左岸の様子（2018 年 8 月 22 日撮影）

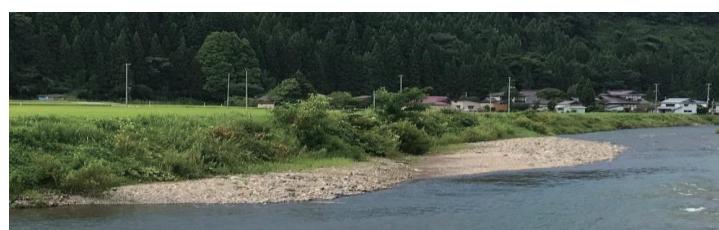
写真-2 観測対象の砂州の様子（2018 年 8 月 22 日撮影）

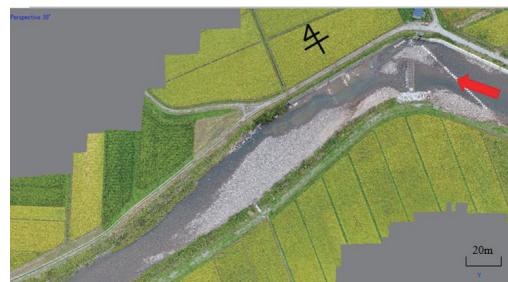
図-4 2017年9月11日の様子

まず、図-4 に示す 2017 年 9 月 11 日の様子では、湾曲部後の砂州によって河川の流路が最小で 6.8 m と川幅の 2, 3 割程度の大きさになるまで狭窄している。また、観測水位は 0.81m であり、水位は平常時よりも低い状態であった。

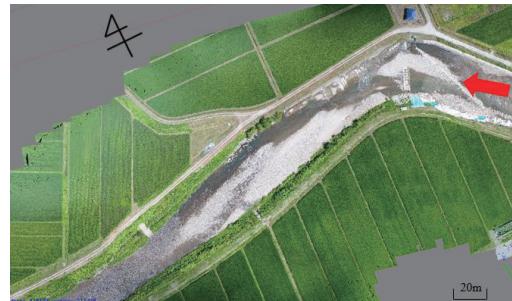
図-5 2018 年 8 月 3 日の様子

図-5 に示す 2018 年 8 月 3 日の様子では、砂州が河川の流路が最小で 8.2m と川幅の 3 割程度になるまで狭窄している状況である。また、観測水位は 0.88m であり、対象領域の平常時に近い状態であった。

図-6 に示す 2018 年 8 月 22 日の様子では、図-5 と比べて湾曲部後の砂州の面積が 2947.0m² から 1159.7 m² まで小さくなっている。河川の流路は最小で 18.0m と川幅の 6 割程度まで広がっていた。また、観測水位は 1.18m で平常時より高く、降雨によって水位が上昇したことで砂州が小さくなっていた。

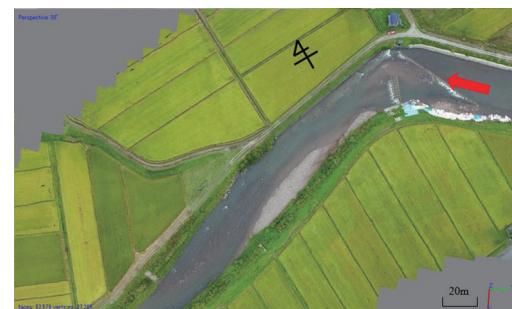
図-7 2018 年 9 月 7 日の様子

図-7 に示す 2018 年 9 月 7 日の様子では、湾曲部後の砂州において、図-6 と比べて砂州の面積が 1159.7 m² から 1153.1 m² まで小さくなっている。一部分が流出している様であったが、観測水位は 1.24m であり、8 月 22 日よりさらに水位が上昇していたため、部分の流出ではなく、水位上昇による変化と考えた。

8 月 22 日と 9 月 7 日は 8 月 15 日の降雨により河川の水位が急増していた期間であつ

たため、空中写真で確認することが可能である水面上の砂州は小さくなっていた。ここで、本研究は水面より上の砂州の形態の把握のみ行っていたため、今後は断面測量を行い、水面下の砂州の形態の把握も一緒に行う必要がある。

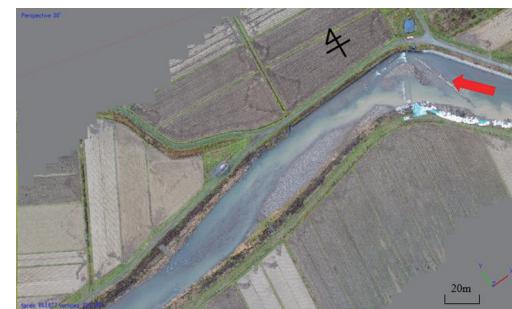
図-8 2018 年 11 月 28 日の様子

図-8 に示す 2018 年 11 月 28 日の様子では、再び湾曲部後の砂州が河川の流路を狭窄するように砂州が拡大している様子であった。しかし、砂州の面積は 1665.2 m²、河川の流路は最小で 14.8m と川幅の 5 割程度であり、2018 年 8 月 3 日と同じような状態には戻らなかった。また、観測水位は 0.89m であり、対象領域のほぼ平常時の水位であった。

11月28日は降雨後に水位が平常に近い状態に戻っているが、砂州は降雨イベント前より1000m²近く減少していたため、これは降雨イベントにより砂州が流出したのではないかと考える。

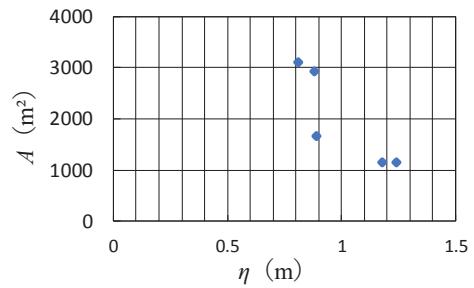
次に、対象砂州の A , L , B と撮影時の水位 η について表-3に示す。 A , L , B についてはSfM処理によって得た3Dモデルからソフト内の面積計算、測距を用いて導出した。これらより η と対象砂州の A , L , B それぞれとの関係性について検討した。 η と A の関係を図-9、 η と B の関係を図-10に示す。 A , L , B の関係を図-11に示す。水位が平常時の0.88m以下の場合、 A , L , B 全てにおいて急激に増加するが、大雨などにより水位が上昇した場合は緩やかに減少した。図-11では A の増加に対して L よりも B の増加が大きく、 B が敏感に変化することを把握した。また、表-3に示す8月3日と11月28日を比較した場合、 η と L はほぼ同じ値であるが A は 1281.8 m²、 B は 2.7 m 減少した。これは、8月15日の降雨により水位が上昇し、砂州が掘削され、河川流路が拡大したと考える。よって A の変化は L よりも B が大きく作用すると考える。

図-9 水位と砂州の面積の関係

- 1) UAV を用いて撮影した空中写真に SfM 处理を行うことにより、砂州の動きの定性的把握や砂州の A , L , B を簡易的に導出することができる。
- 2) 8月3日と11月28日において η , L はほぼ同じ値であるが、 A , B は大きく変化したことから A の変化において B が大きく作用すると考える。
- 3) 対象領域内における η と A , L , B は、 η が平常時 0.88 m 以下になると急激に増加し、降雨によって水位が上昇した時は緩やかに減少した。

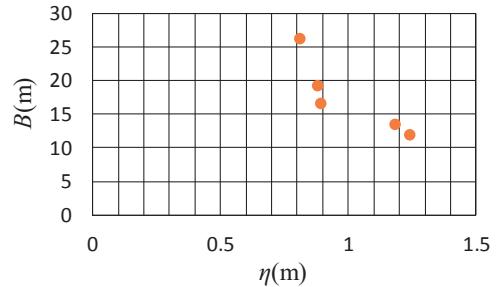
図-10 水位と砂州幅の関係

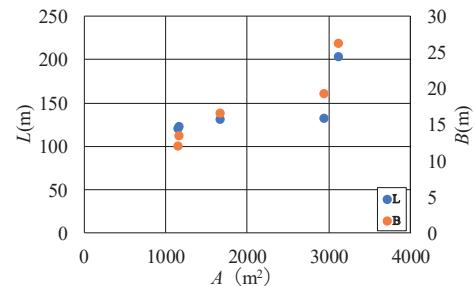
図-11 面積と砂州長と砂州幅の関係
