三沢海岸の長期的な汀線変化の特徴*

八戸工業大学 久保田 桃加、葛西 美琴、佐々木 幹夫

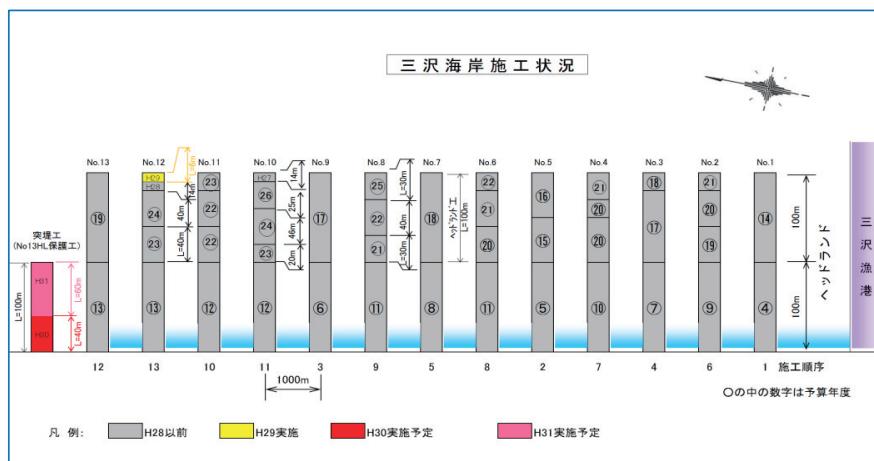
図 1 三沢海岸ヘッドランド工設置

三沢海岸では,三沢漁港の北側において海岸侵食対策工としてヘッドランド工の建設を進めている。平成 29 年 12 月時点で,図 1 に示すように計画通りに堤長 200m,設置間隔 1km で設置されており,B12HL は平成 29 年に施工が実施され,平成 30 年 3 月にすべて完了した。現在は B13HL の北側 1km 地点に 100m の保護工が施工され,平成 32 年に完了する予定である。

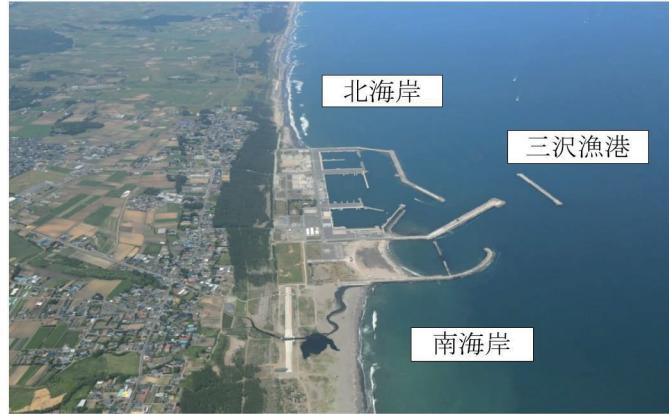
写真 1：三沢漁港の南北海岸（2017 年 6 月 30 日撮影）

写真 1 は三沢漁港の南北海岸を示している。写真 1 に示すように,南側は広く,北側では多く

の砂浜が減少している。

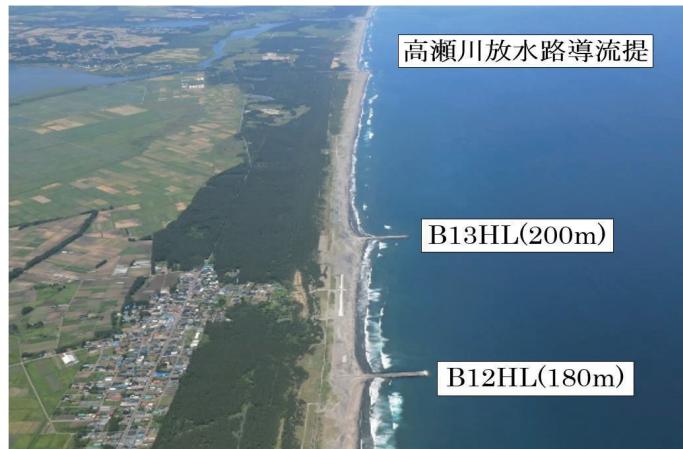
写真 2：B13HL から北海岸（2017 年 6 月 30 日撮影）

写真 2 では,B13HL の北側 1km 地点に 100m の保護工が施工され,B13HL より 3km 北側に高瀬川放水路導流提がある。

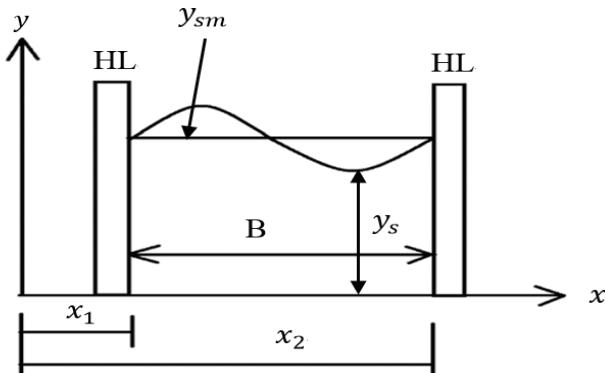
図 2：平均汀線の定義

図 2 は,HL 間の海岸から海岸までの距離を y 座標, 海岸沿いの距離を x 座標, x_1 は座標点からの距離を意味し, x_2 は海岸の終点の x 座標の値である。 y_s は汀線位置, y_{sm} は平均汀線である。式(1)は平均汀線 y_{sm} の公式となっている。

$$y_{sm} = \frac{1}{B} \int_{x_1}^{x_2} y_s dx \cdots \cdots (1)$$

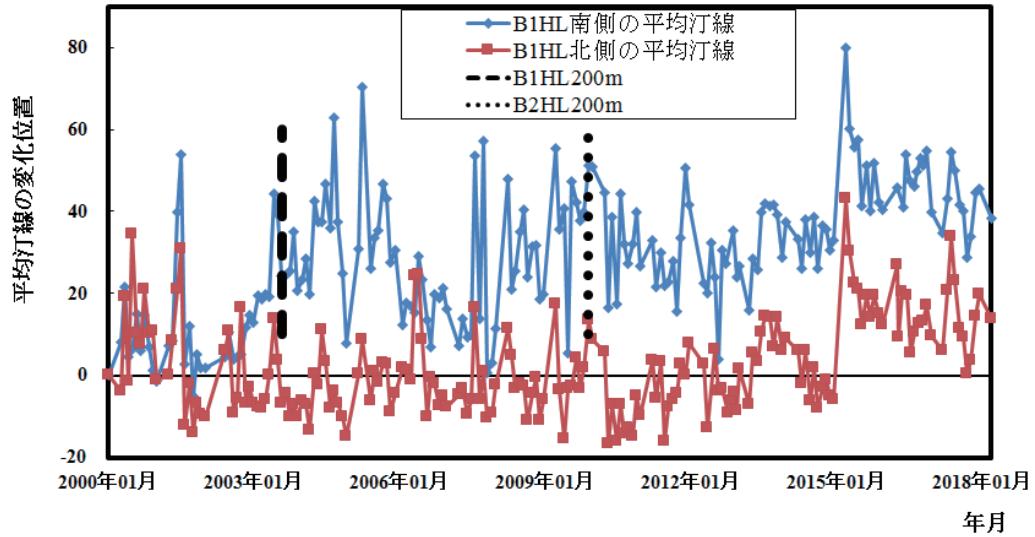
図3 B1HL の南北海岸の平均汀線

図 3 は、2000 年 1 月～2018 年 4 月までの B1HL の南北海岸の平均汀線を示している。HL 間の海岸に従って平均をとる。縦軸に平均汀線をとり、横軸に時間（年月）をとっている。ひし形の線は南側海岸の平均汀線を意味し、四角の線は北側海岸の平均汀線を意味する。点線は B1HL が 200m 延伸したことを意味し、丸点線は B2HL が 200m 延伸したことを意味する。観測は B1HL から B13HL 区間 約 14 km を汀線に沿って歩き測定している。B1HL 南側海岸では、2000 年 1 月～2002 年 1 月にかけて前進傾向が見られる。2002 年 1 月～2003 年 1 月かけてほぼ同位置にあり、2003 年 1 月～2006 年 1 月にかけて前進傾向が見られる。2006 年 1 月～2008 年 1 月にかけて後退傾向が見られる。2008 年 1 月～2015 年 1 月にかけて前進と後退を繰り返しているが、ほぼ同位置にある。2015 年 1 月付近では前進が見られる。2015 年 1 月～2018 年 4 月にかけて前進と後退を繰り返しているが、徐々に後退傾向が見られる。2000 年と比べると前進している。B1HL 北側海岸では、2000 年 1 月～2002 年 1 月にかけて前進傾向が見られる。2002 年 1 月～2015 年 1 月にかけて前進と後退を繰り返しているが、ほぼ同位置にある。2015 年 1 月付近では前進傾向が見られ、2015 年 1 月～2018 年 4 月にかけて徐々に後退傾向が見られる。2000 年と比べると前進している。

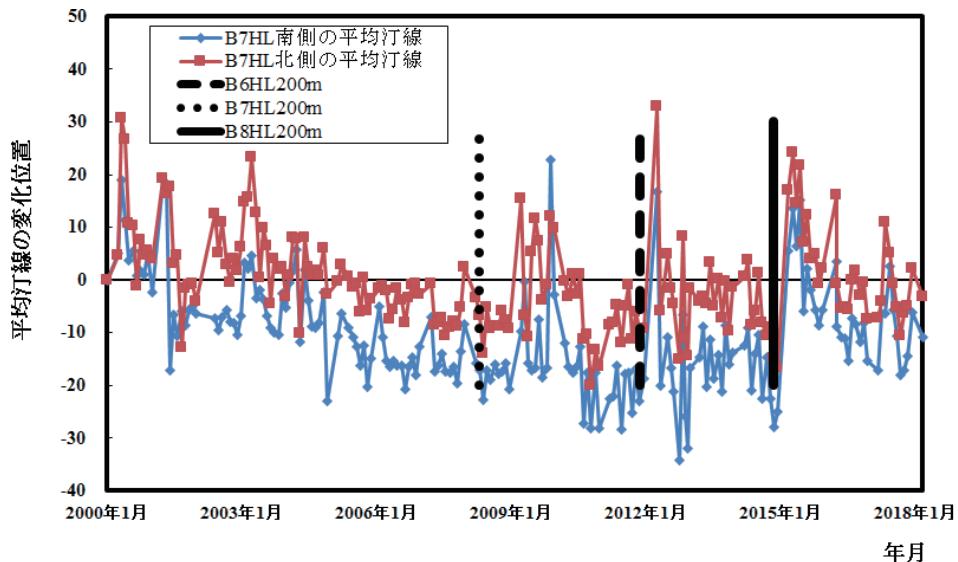
図4 B7HL の南北海岸の平均汀線

図 4 は、2000 年 1 月～2018 年 4 月までの B7HL の南北海岸の平均汀線を示している。点線は B6HL が 200m 延伸したことを意味し、丸点線は B7HL が 200m 延伸、直線は B8HL が 200m 延伸したことを意味する。B7HL 南側海岸では、2000 年 1 月～2002 年 1 月にかけて前進傾向が見られる。2002 年 1 月～2003 年 1 月にかけてほぼ同位置にあり、2003 年 1 月～2005 年 1 月にかけて前進傾向となっている。2005 年 1 月～2009 年 1 月にかけて前進と後退を繰り返している。2009 年 1 月～2011 年 1 月にかけて前進傾向が見られる。2011 年 1 月～2012 年 1 月にかけて前進と後退を繰り返しており、2012 年 1 月付近は前進が見られる。2012 年 1 月～2013 年 1 月にかけて後退傾向が見られる。2013 年 1 月～2015 年 1 月にかけて前進と後退を繰り返しており、2015 年 1 月～2018 年 4 月にかけて徐々に後退が見られる。2000 年と比べると後退している。B7HL 北

側海岸では、2000年1月～2003年1月にかけて前進傾向が見られる。2003年1月～2009年1月にかけて前進と後退を繰り返しているがほぼ同位置にある。2009年1月～2011年1月にかけて前進しており、2001年1月～2012年1月にかけて後退傾向が見られる。2012年1月付近では前進しており、2012年1月～2015年1月は前進と後退を繰り返している。2015年1月～2018年4月にかけて徐々に後退傾向が見られる。2000年と比べると後退している。

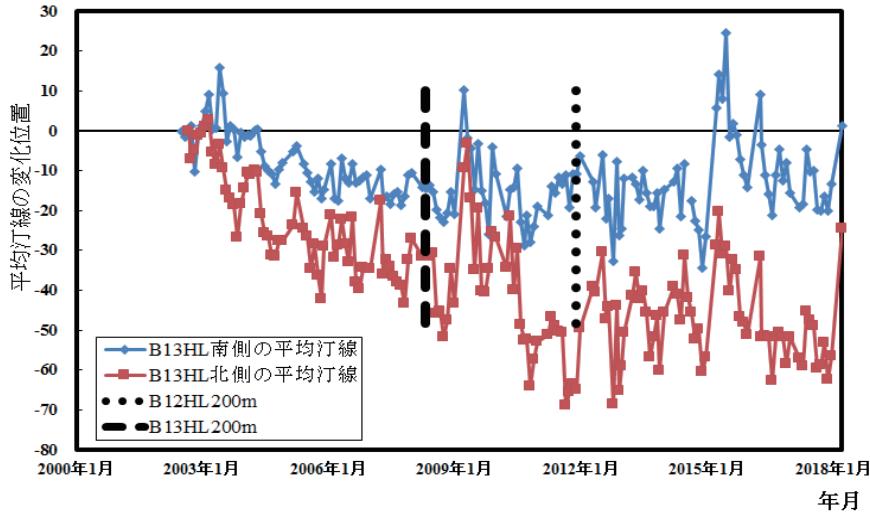
図 6 B13HL の南北海岸の平均汀線

図 6 は,2002 年 7 月～2018 年 4 月までの B13HL の南北海岸の平均汀線を示している。丸点線は B12HL が 200m 延伸したことを意味し,点線は B13HL が 200m 延伸したことを意味する。B13HL 南側海岸では,2002 年 7 月～2004 年 1 月にかけて前進傾向が見られ,2004 年 1 月～2006 年 1 月にかけて徐々に後退傾向が見られる。2006 年 1 月～2009 年 1 月にかけてほぼ同位置にあり,2009 年 1 月付近では前進が見られる。2009 年 1 月～2011 年 1 月にかけて徐々に後退傾向が見られる。2011 年 1 月～2015 年にかけて前進と後退を繰り返しているがほぼ同位置にある。2015 年 1 月～2018 年 4 月にかけて前進傾向が見られる。2002 年と比べると後退しているが,安定している。B13HL 北側海岸では,2002 年 7 月～2003 年 1 月にかけて前進傾向が見られ,2003 年 1 月～2009 年 1 月にかけて後退傾向が見られる。2009 年 1 月付近では前進が見られ,2009 年 1 月～2012 年 1 月にかけて後退傾向が見られる。2012 年 1 月～2015 年 1 月にかけて前進と後退

を繰り返しており,2015年1月付近では前進が見られる。2015年1月～2016年1月にかけて後退傾向が見られ,2016年1月～2017年1月にかけてほぼ同位置にある。2017年1月～2018年4月にかけて前進傾向が見られる。2002年と比べると後退している。
