## 2018年7月西日本豪雨における真備町氾濫域の 土砂堆積と氾濫水密度の概算\*

秋田大学 松富英夫  
秋田大学 鎌滝孝信

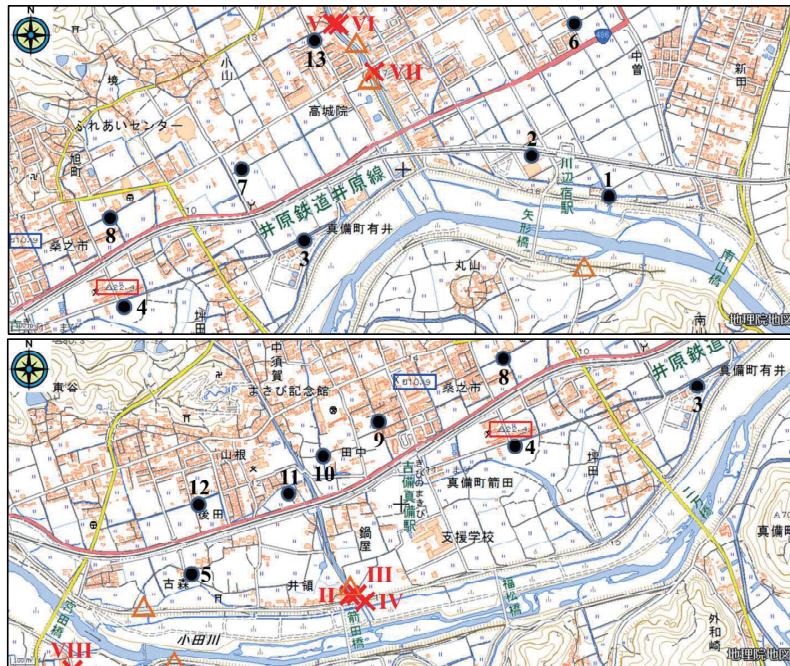
図-1に調査地点（●）や破堤地点（×）、堤防法面崩壊地点（△）などを示す。図中の黒アラビア数字は調査地点番号、赤ローマ数字は破堤地点番号である。

図-1 倉敷市真備町地区における浸水深や土砂堆積厚などの調査地点(国土地理院地形図に加筆)。●: 調査地点, ×: 破堤地点, △: 堤防法面崩壊地点, □: 三角点, □: 水準点, 黒アラビア数字は調査地点番号, 赤ローマ数字は破堤地点番号)

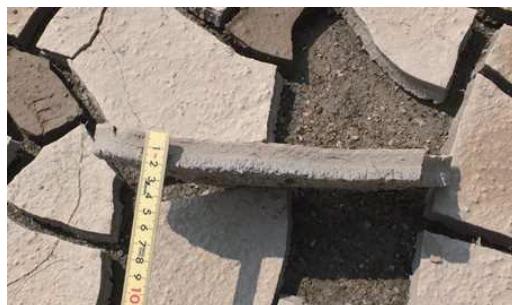
図-2 St.9における堆積土砂の断面構造 (砂層+泥層)

本研究では堆積土砂の成分を砂 (sand) と泥 (シルト・粘土, mud) の2種類に大別して論じる<sup>9)</sup>。表-1に各調査地点における現地調査結果例を示す。図-2にSt.9における堆積土砂の断面構造 (砂層 + 泥層) を示す。堆積土砂の成分は泥が主体 (mud-dominated) であった。

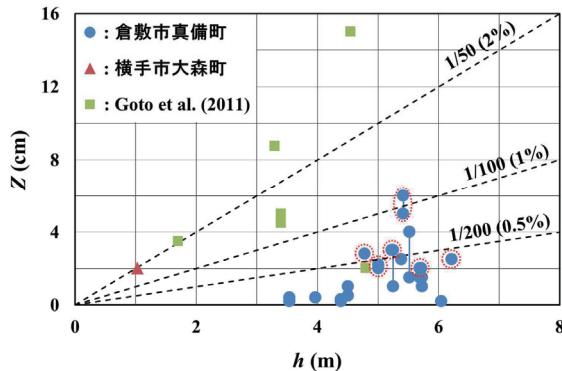
図-3に各調査地点における最大氾濫浸水深 $h$  (m)と土砂堆積厚 $Z$  (cm)の関係を示す。図中には土砂堆積厚を最大氾濫浸水深の0.5%, 1%, 2%とした場合の関係が破線で示されている。2%は2011年東北地方太平洋沖地震津波において仙台平野で得られた平均的な値で、■はそのときの取得データ例 (sand-dominated領域) である<sup>9)</sup>。▲は2017年7月の秋田豪雨において一級河川雄物川の左一次支川大納川の氾濫調査<sup>10)</sup> (参考文献10)における図-6中の $h=1.05$  m地点。溢水氾濫河川近傍の住家背後)で得られたもの (mud-dominated領域) である。図から、本豪雨における真備町地区氾濫域の土砂堆積厚は東北地方太平洋沖地震津波における仙台平野の場合と比べて薄い傾向にあることが判る。

図-3 最大氾濫浸水深 $h$ と土砂堆積厚 $Z$ の関係(赤破線囲いは砂や砂を含む土砂の堆積)

ただし、堆積土砂が砂を有意に含む場合は（赤破線囲いのデータ。表-1参照），堆積厚が厚い傾向にある。津波氾濫の場合に比べて土砂堆積厚が薄い理由として、(1)洪水の氾濫水土砂濃度は津波のものに比べて薄い、(2)全般的に調査地点が破堤地点から大きく離れていて（後述の図-4参照）、洪水氾濫流の流勢が弱い<sup>7)</sup>、(3)本氾濫域は袋小路の湛水域で<sup>11)</sup>、全氾濫水量が制限された中で積極的に人工排水が行われたこと<sup>12)</sup>、すなわち最大氾濫浸水深の割に全土砂量が少ない（湛水時間≈土砂の沈降時間が短いとも言える）ことなどが考えられる。

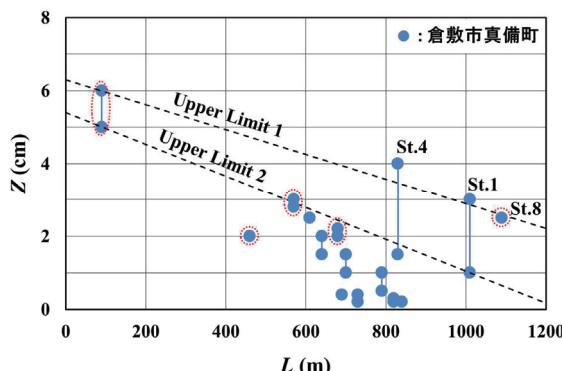
図-4 最寄りの破堤地点からの直線距離 $L$ と土砂堆積厚 $Z$ の関係(赤破線囲いは砂や砂を含む土砂の堆積)

図-4に各調査地点における最寄りの破堤地点からの直線距離 $L$  (m)と土砂堆積厚 $Z$  (cm)の関係を示す。直線距離はGoogle Earthの距離測定機能を用いて評価している。図中の赤破線囲いの意味は図-3の場合と同じである。また、暫定的に両者の関係に対する2種類の上限線が破線で示されている。図から、破堤地点から離れるにつれて、土砂堆積厚が薄くなることが判る。この傾向は東北地方太平洋沖地震津波において仙台平野で得られた土砂堆積傾向<sup>9)</sup>や一様勾配斜面を遡上する津波を模擬した土砂を含む氾濫流によるもの<sup>13)</sup>と同じである。St.1, 4, 8の3調査地点における土砂堆積厚が直線距離の割に厚めである。St.1に最寄りの破堤地点はVII地点、St.4はIV地点、St.8はV地点である。これら3調査地点の共通事項は次のような個別事情を有することである。St.1は近傍に排水路と小田川への排水樋管があり、土砂が集まり易いところと推定される。St.4は破堤延長が100 m程度に達した大規模な破堤部の下流域正面に位置している、換言すれば、洪水氾濫流が道路や鉄道施設(国

道486号と井原鉄道)などの大規模な人工構造物に妨げられていないところである。St.8は破堤地点IVとV(破堤延長300m程度)からほぼ直線距離に位置しているところである。

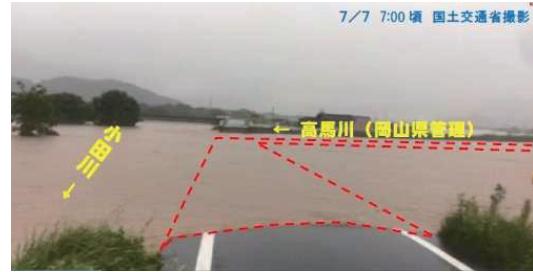
- ・証言によれば<sup>17)</sup>、高馬川合流点直下流の小田川左岸の破堤(IV地点)は7月7日02:00~05:00の間のことである。図-5は7月7日07:00頃に撮られた破堤地点における氾濫状況写真で(破堤は06:52に確認)<sup>12)</sup>、この時刻頃には堤内外の水位差がほとんど認められない。すなわち、堤内地側がほぼ満水状態に達していたことを示している。破堤時の堤内地側の湛水深は不明であるが、破堤地点の堤内地側が流勢で大きく浸食されていることから<sup>15)</sup>、2~5時間の短時間で急激に増水、すなわち氾濫水は有意な氾濫流速を持った後に満水状態になったと推定される。

図-5 小田川と高馬川の合流地点直下流における破堤氾濫状況(国交省撮影。破堤延長は約100 m)

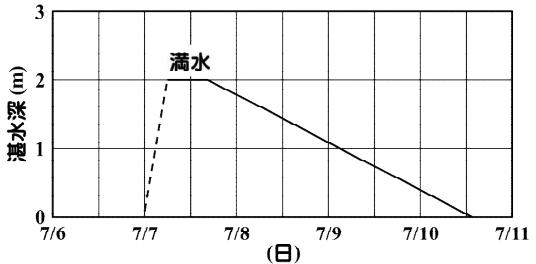
と推定される。図-6に真備町地区氾濫浸水域における湛水深の推定経時変化を示す。

図-6 真備町地区氾濫域での湛水深の推定経時変化

- (1)前節で仮定した三角錐域と異なるが、本節の検討では氾濫・湛水域を矩形で水平床とする。
- (2)氾濫・湛水域における増水時間は短く（図-6の破線部）、増水時の氾濫水は有意な氾濫流速を持っているので、土砂堆積は無視できるとする。
- (3)7月7日07:00～17:00までの10時間は満水状態で、浸水深は6/3=2 mとする。このときの貯留量は前々節で評価した最大貯留量とする。また、断面平均の氾濫水密度は時・空間的に一定とする。
- (4)7月7日17:00～7月10日14:00までの69時間で氾濫浸水深は2 m～0 mへ直線的に減少する。
