三沢海岸 2018 年地形変動特性*

八戸工業大学工学部土木建築工学科 葛西 美琴・久保田 桃加・佐々木 幹夫

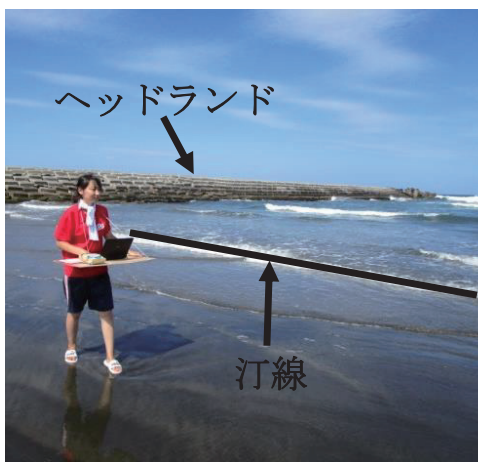
写真 1 汀線測定風景

観測は、GPS、小型パソコンを一枚の板に固定して、B1HL~B13HL 区間（14 km）を汀線に沿って歩き汀線位置を月に 1 度の割合で測定した。汀線位置の測定は波が高い時は真の汀線位置より陸側に一定距離後退したところに仮の汀線を設けこの仮汀線に沿って移動し測定している。写真 1 は測定時状況を、写真 2 は使用した GPS と小型パソコンを示している。写真 1 に示した 4 月 24 日は陸側に 15m 後退したところを測定し、作業終了後に真の汀線位置に補正している。気象条件により観測実施日は左右されたがおおむね月 1 回の観測は実施できた。表 1 は今年度の観測日時と波の状況、汀線測定位置を示したものである。

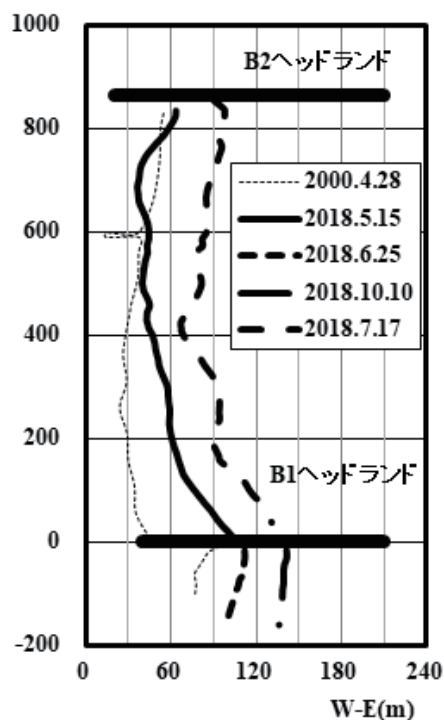
図3 B1HL~B2HL 汀線位置比較

図3はB1HL~B2HL間の海岸で最も前進した月の汀線と,最も後退した月の汀線を2000年の汀線と比較している。図において,2000年の汀線を細い点線で示している。図より,B1HL~B2HL間の海岸で最も後退した5月15日の汀線を2000年の汀線と比較すると,B1HL北側600m~800m地点で最大10m程の後退が見られるが,それ以外の海岸では前進しており,最大60mの前進が見られる。B1HL南側の海岸でも最も後退した6月25日の汀線でも2000年よりも前進しており,最大35mの前進が見られる。B1HLは最初に建設されたヘッドランド工であった。この箇所の海岸侵食が対策開始当時最も深刻で対策が急がれていた。海岸の侵食は激しく進んでいたが,この海岸侵食もヘッドランド工の設置により止まり,砂浜は年々復元してきている。汀線形状は円弧状を示しており,海浜の安定化が進んでいることを示している。

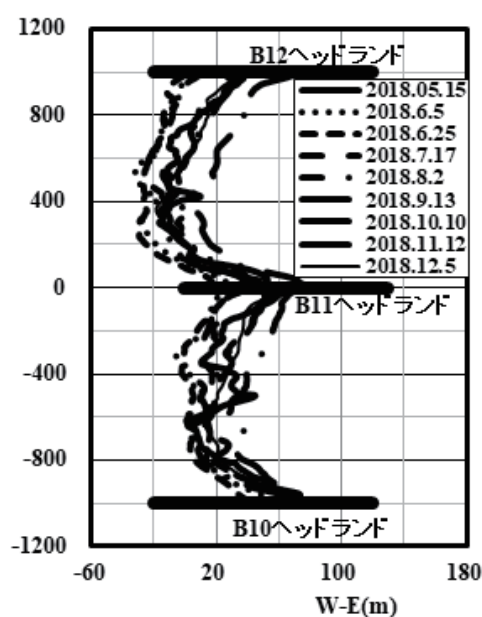
図6 B10HL~B12HL 各月の汀線位置

図6は2018年における5月15日から12月5日までのB10HL~B12HLまでの各月の汀線位置を示している。B10HL~B12HL間の海岸で最も前進したのは10月10日の汀線、最も後退したのは6月25日であることがわかる。その他の月の汀線はこれら二つの汀線の間を移動している。

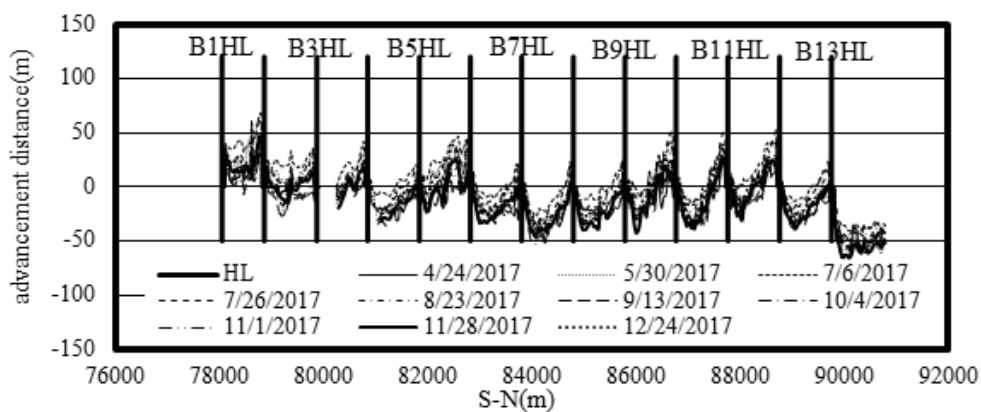
図8 2017年汀線前進量

図8は2003年4月汀線を基準にした場合の,2017年汀線(島下,佐々木(2018)⁽¹⁾)の前進量を示したものである。図において,正の値は2003年の汀線からの前進距離を示し、負の値は2003年の汀線からの後退距離を示している。図から,2017年の汀線がB1HLとB6HLの間、およびB8HLとB13HLの間の海岸で前進していることがわかる。汀線は後退と前進を繰り返しながら動いている。B6HLとB8HLの間の海岸と,B13HL北側の海岸では後退が見られる。B1HLとB2HLの間の海岸では,7月26日の汀線が最も前進し、最大65mの前進が見られる。最も後退したのは10月4日の汀線となった。

汀線は夏に前進し秋に後退していることがわかる。B13HL 北海岸で、2017 年の海岸線は後退しており、最大 35m の後退が見られる。図に示されているように、汀線はヘッドランド周辺で大きく前進している。海岸線の形状は、円弧状となっている。
