## 平成 28 年北海道豪雨による道路被害からの教訓\*

東北大学災害科学国際研究所 奥村 誠  
国土交通省北海道開発局 林 勝裕

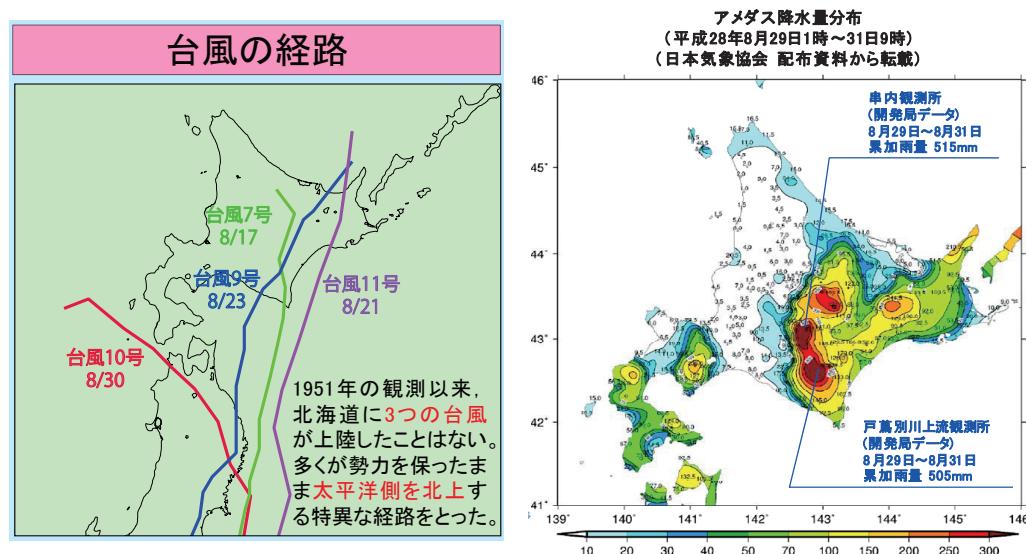
図-1 平成 28 年 8 月の台風の経路と降水量の分布（北海道開発局資料<sup>1)</sup>）

平成 28 年 8 月 17 日から 23 日に 3 個の台風が相次いで北海道に上陸し大雨が発生した。さらに 30 日には岩手県に大きな被害をもたらした台風 10 号が津軽海峡から日本海に西北に抜ける過程で、太平洋岸からの湿潤な空気を巻き込み十勝地方を中心に記録的な大雨となった（図-1）。これにより 9 河川で堤防が決壊、79 河川で氾濫が発生し、死者 6 名（行方不明を含む）のほか、鉄道も石北線、石勝線、根室線、日高線で路盤流出などの深刻な被害が発生した<sup>1)</sup>。

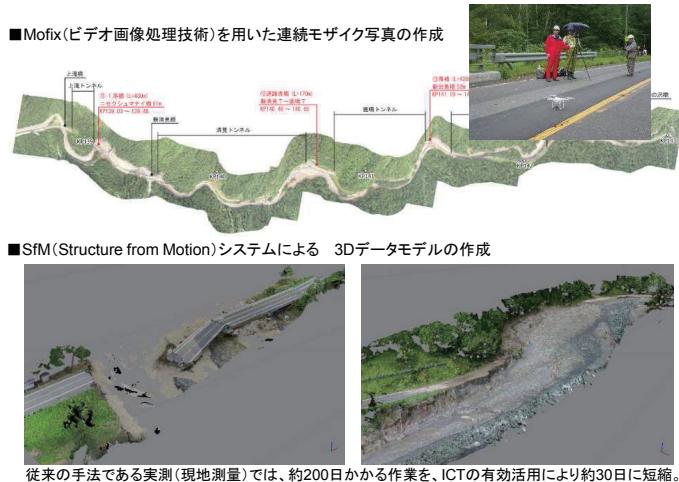
図-5 測量に関わる新技術の適用 (北海道開発局資料<sup>1)</sup>)

から、Mofix(ビデオ画像処理技術)を用いた連続モザイク写真を作成し、短期間で被害の全貌を把握した。また、ドローン搭載の Laser Scanner 測量による現地測量作業の効率化、SIM システムを用いた 3D データモデル作成により被災規模を迅速に把握し、調査期間の短縮化(200 日を約 30 日に短縮)が図られた(図-5)。

さらに土工事においては、MC(Machine Control)・MG(Machine Guidance)建設

機械を活用し、丁張を省略した。また、工事用道路の利用時間を割り当てて多区間の同時施工を可能とした。冬季も橋梁護岸工事やコンクリート構造物工事を継続するとともに、除雪も実施して工事の迅速な再開に備えた。

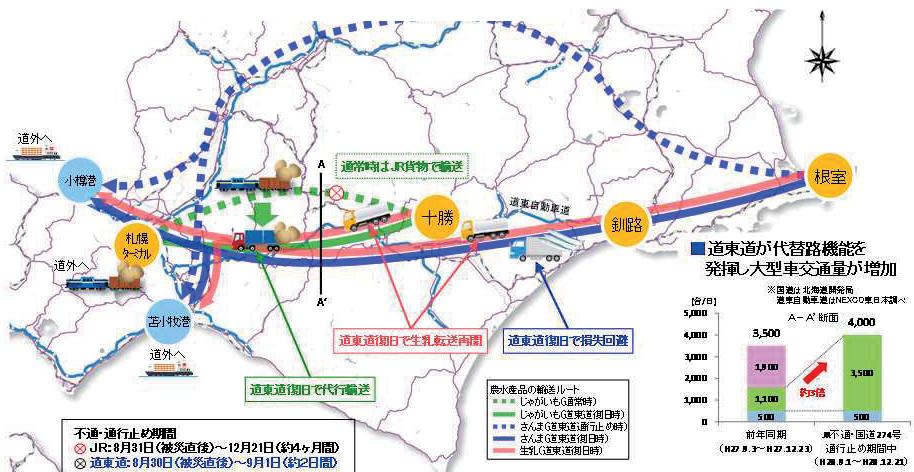
図-7 道東道の代替ルート機能（北海道開発局資料<sup>1)</sup>）

b) 道東地域の孤立が農水産物の輸送や観光に大きな影響を与えると考えられたため、NEXCO が昼夜連続工事により着手から 24 時間で 9 月 1 日 8:00 に道東道を開通させたことを受け、開発局から NEXCO への要請により、被災区間内の交通に対する無料化措置が実施され、悪影響の緩和に役立った(図-7)。
