2019年長野県千曲川洪水氾濫による家屋被害の状況*

呉 修一, 八木隆聖, 石川彰真, 奥野佑太 富山県立大学 環境・社会基盤工学科

*Survey results of house damages due to flood inundation at Chikuma River, Nagano in October 2019,

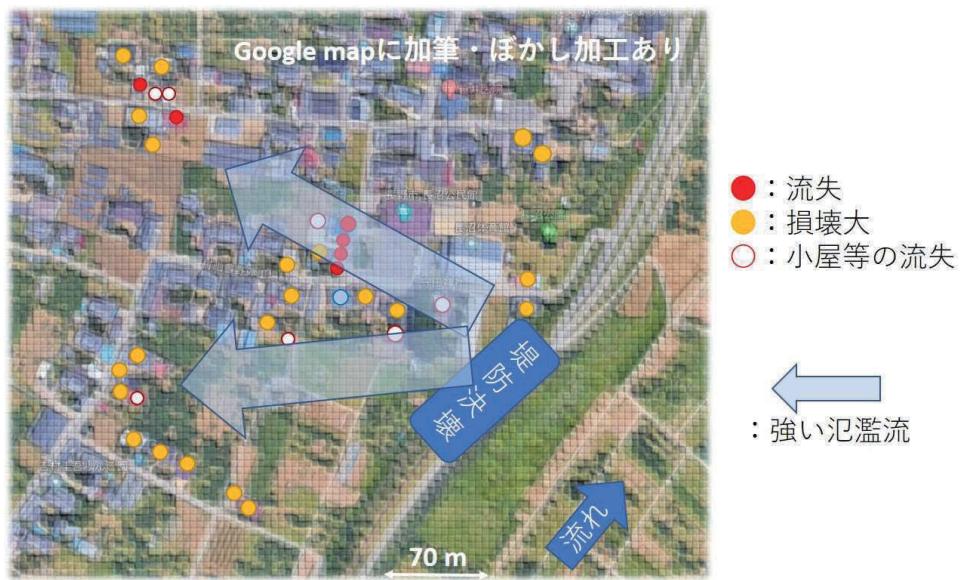
図-1 家屋被害の状況 (Google Mapに加筆・ぼかし加工を実施)

本ガイドラインに基づき、千曲川の穂保地区の家屋被害に関して調査を行った。写真-2 に示すよう、浸水被害の生じた家屋に対して、居住者の許可を得たうえ、写真の撮影、浸水深・床上浸水深の計測などを実施し、家屋被害の分類を判断する。調査の過程で、被害の大きかった公共施設の写真を一例として写真-3 に示す。個人住宅の被災写真の公表は、本論文では差し控えたい。一連の調査を通じて損壊大以上と判断された家屋の分布を図-1 に示す。背景の画像は解像度を落としている。図-1 に示されるよう、顕著な家屋被害は 2 方向に沿って生じていることがわかる。これは氾濫流が地形や家屋・植物群などの影響で、2 方向に顕著な流れを示したためである。今後は、氾濫解析を実施するなどし、家屋被害と流体力の関係を定量的に評価した家屋被害閾数の作成を行う。また、氾濫解析でこの 2 方向の顕著な流れを表現可能かの検討を行う予定である。更に本調査などを通じて、水害調査ガイドライン（案）の改定を逐次行っていく。例えば、損壊中の導入などを今後検討していく予定である。
