## 簡易汀線測量の汀線位置測定精度

八戸工業大学 平川 雅孝、佐々木 幹夫、釧路高専 加藤 雅也

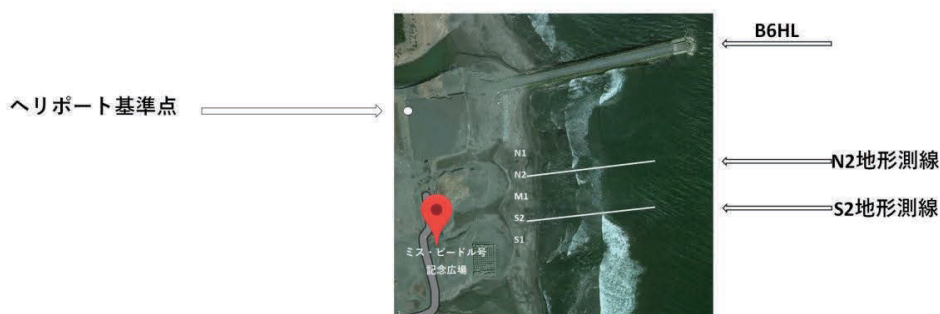
図2 測定を行った B6HL 南側海岸における基点の配置と地形測量ライン

図2は、観測を実施した B6HL 南海岸を示しており、ヘリポート東側の基準点(○印)から水準測量を行い、海岸に配置した基点 N1、N2、M1、S2、S1 の標高を求め、これら基点付近でお

およそ 200m 以内の範囲で GPS を用いて簡易汀線測量を行い、N2、S2 地点から 2 つの測線に沿って(図 2)地形測量を行い汀線位置を求めた。この日の潮位は満潮 11:50 (40.8cm)、干潮 5:02 (-9.2 cm)、18:44 (-20.2cm) となり、波高は 0.5m であった。

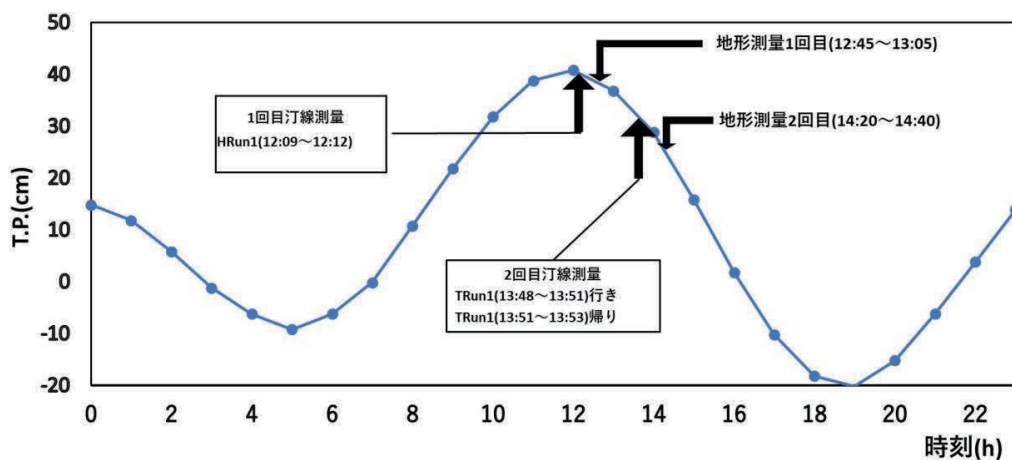
図 3 簡易汀線測量および地形測量時の潮位 2019 年 12 月 7 日

図 3 に気象庁の八戸港における潮位観測値を TP 換算して正時の値で示した。地形測量は 1 回目が 12:45~13:05, 2 回目が 14:20~14:40 に実施し、簡易汀線測量 1 回目が 12:09~12:12, 2 回目の行きが 13:48~13:51, 2 回目の帰りが 13:51~13:53 に実施しており、潮位が 10cm 下がっている。

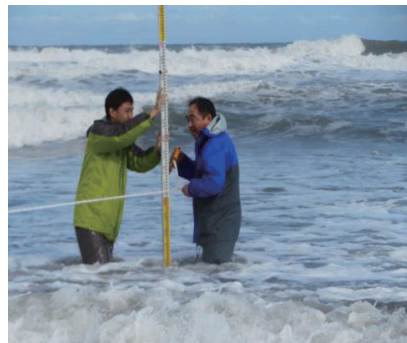
写真2 汀線沖の地形測量

写真 1 および 2 に、地形測量の様子を示した。地形測量は N2、S2 地点からの測線に沿って、海に向かって巻き尺を用い 5m 間隔でスタッフを立てその地点の地盤高を求めるように行った。汀線の少し沖まで海に入水して測定を行っている(写真 2)。入水中スタッフを立てている間は、スタッフ設置周辺が波により洗掘され高さが変わるため、スタッフの高さを維持するよう心掛けた。今回は 12:45~13:05 と 14:20~14:40 に地形測量を行っており、その間に潮位が 15cm 下がっている。

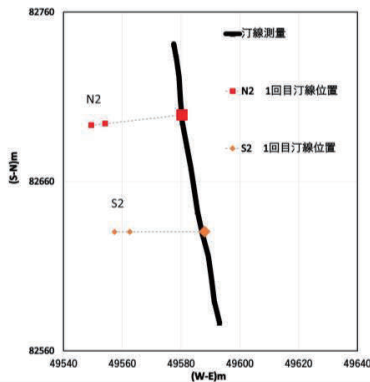
図 8 簡易汀線測量と地形測量による汀線位置(1 回目)

基点 N1 地点において、破砕点(汀線)から仮の汀線までの歩数計測を行い、陸側に移動した仮想汀線を設定し、そこから N1 点北側 20m から S1 点南方 20m まで砕け寄せ波の破砕点に沿って GPS を用いた測量を行った。汀線測定は、真の汀線(破砕点)と平行になるように仮想汀線を歩行する。内業により仮想汀線から本来の汀線位置を求めて、図 8、図 9 に簡易汀線測量による汀線測量を示した。また、図には地形測量による汀線位置も示している。

1 回目簡易汀線測量(12:09~12:12)Hrun1 は歩数 20 歩後退で、汀線後退距離は 12.2m である。N2 測線 1 回目汀線位置は N2 より 31.467m にあり、S2 測線 1 回目簡易汀線位置は 30.649m となっている。図に示したように、両者の汀線位置はほぼ一致しているが、正確には簡易汀線測量による汀線が N2 測線上で 0.2m 陸側に、S2 測線まで 0.9m 陸側にある。これが 1 回目の簡易汀線測量の誤差となる。図9に2回目の地形測量および簡易汀線測量による汀線位置を示した。図より、N2 測線上で汀線位置が異なっている。汀線位置の差は N2 測線上で、行きが 4.25m、帰りが 2m と簡易汀線による汀線が海側となり、S2 測線上では行きが 1.30m、帰りが 1.25m と簡易汀線測量による汀線が海側になっている。1 回目と 2 回目の簡易汀線測量では、N2 測線上における誤差は最大で 4.25m、S2 測線上における誤差は最大で 1.3m となる。N2 測線の誤差が大きいのは、汀線近くの地形が遠浅の堆積地形で緩やかになっており、破波点の判断が困難だったことによるものと考えられる。
