下北地域の地盤特性に関する研究

八戸工業大学	東 大地
八戸工業大学大学院	橋本 塤二
八戸工業大学大学院	高瀬 慎介
八戸工業大学大学院	金子 賢治
八戸工業大学大学院	小笠原 亮介

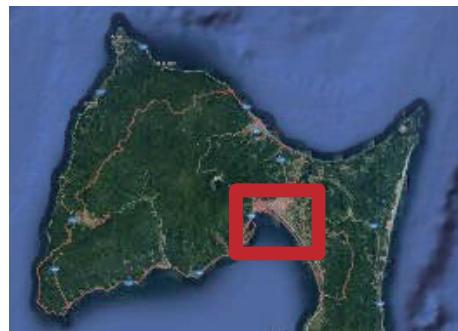
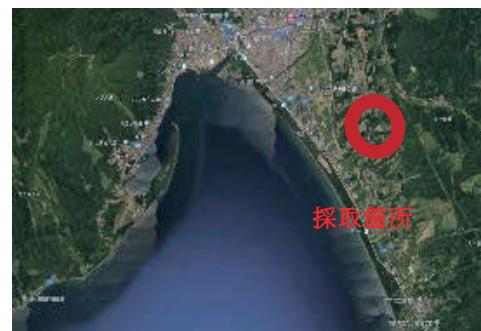
図－1 田名部低地の試料採取箇所

そして、これらの2つを考慮し、現在行われている下北縦貫道路工事(図-1)、国道338号道路改良工事の工事場所(図-2)から、試料を採取した。

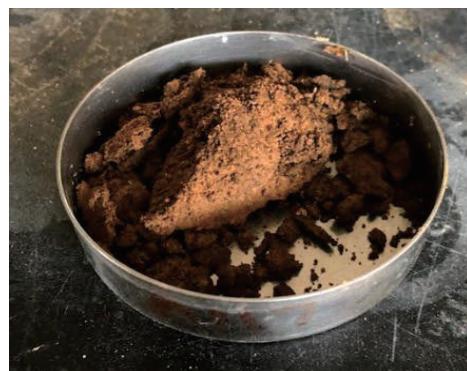
図－3 田名部低地の試料

現地で採取した試料の色は(図-3)と(図-4)のようになっている。含水比試験と密度試験の結果を表-1に記す。

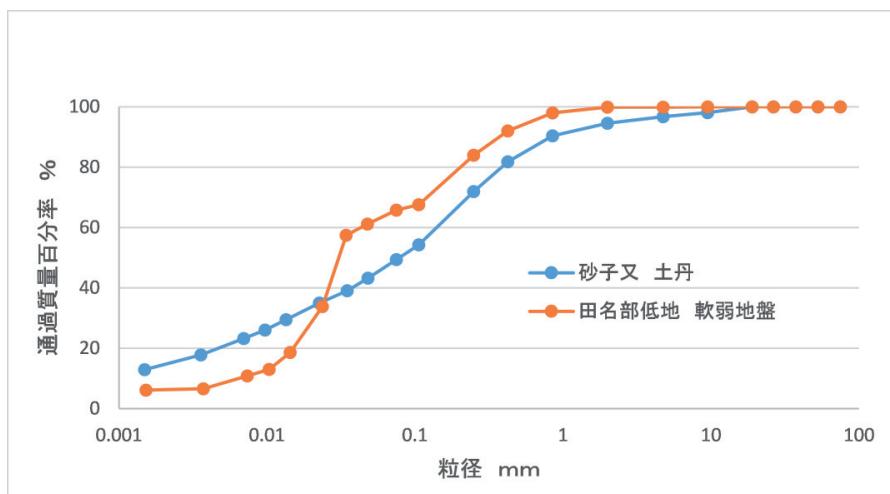
図-5 粒度分布曲線

基本的性質として、田名部低地の軟弱地盤は、沖積粘土、砂子又の土丹は、洪積粘土という結果になった。粒度試験の結果を（図一5）に記し、どちらとも細粒分が多く含まれている土であることが分かる。また、液性限界塑性限界試験の結果からは、互いに液性限界、塑性限界や塑性図を基に、軟弱地盤は粘土（高液性限界）、土丹はシルト（高液性限界）に近いものであるということが分かった。現段階で、また軟弱地盤の土は、含水比が液性限界に多少近いことから不安定で液状化を引き起こす原因になってくると考えられる。最終的には、スレーキング試験も行い、さらに詳しく調べていく必要がある。
