## 島根県江の川下流部における令和3年8月の氾濫について\*

岡山理科大学理学部 田上直弥・古田大智・岡本佳奈・鎌滝孝信

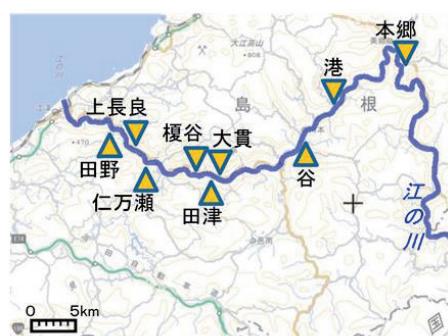
図1. 江の川下流域の調査地点の広域図  
地理院地図を編集し、2021年8月25～27日に実施した現地調査での9地点の位置を示す。

今回の現地調査では、河口からの距離0～55kmの区間を対象とする。2021年7月に実施した簡易的な調査の後8月11日から中国地方で大雨となり、全流域に及ぶ氾濫となった。国土交通省中国地方整備局の報道資料（2）を参考に、外水による浸水地点を9箇所選定したうえで8月25～27日の3日間で調査を行った。その9箇所は図1に示す通り、上流側から邑智郡美郷町本郷・美郷町港・川本町谷・江津市桜江町大貫・桜江町田津・桜江町榎谷・桜江町仁万瀬・江津市松川町上長良・江津市川平町田野である。各地点の被害状況に応じて、砂堆上に形成されたベッドフォームを詳細に観察すると

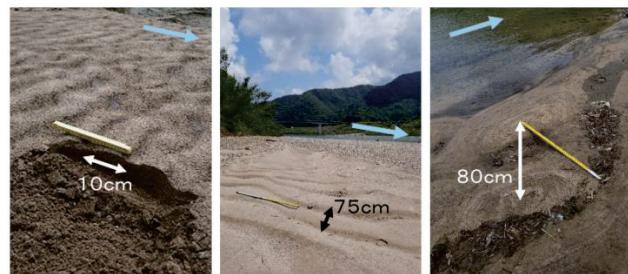
図2. 江の川流域沿いで確認されたベッドフォーム  
左側から、江津市榎谷のカレントリップル、江津市大貫のデューン、美郷町港のアンティデューンである。各地点における河川の流向は図に示す通りである。

洪水由来と推定されるベッドフォームについて、江津市榎谷の堤外畠地では10～15cm 波長のカレントリップルがあり、下流側ほど波長が短く不明瞭になっていたことから、水位上昇に伴う河川水の流速低下が考えられる。江津市大貫では円礫のインブリケーションが確認され、砂堆上に60～170cm 波長のデューンがあり、波高が最大18cm に及ぶことから速い流速を維持していたとみられる。支川の君谷川が流入する地点に近い美郷町港では、砂堆上に80～90cm 波長のアンティデューンがあり、河川水が遡上していた可能性が推定された。なお、デューンの確認された大貫では、過去に形成された洪水堆積物（河岸砂と泥の互層）が氾濫流によって削られ、周辺の竹藪の倒壊をもたらしていた。河岸砂と泥の互層の崩落部分には「東洋高圧」と記載された尿素肥料の袋が混入しており、企業沿革や製造時期を調べた結果、1948年以降の洪水によりこの洪水堆積物が形成されたことが判明し、袋の埋没状態から昭和47年（1972年）7月洪水との高い相関性が考えられる。

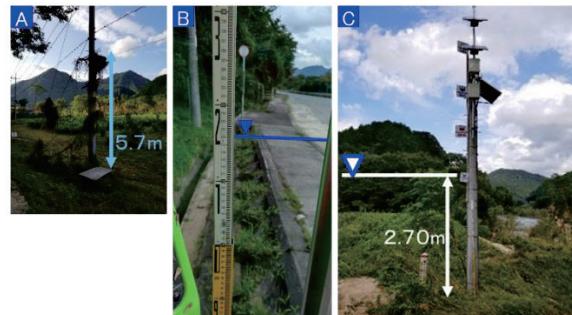
図3. 江の川流域で確認された浸水痕跡の例  
A. 江津市桜江町田津における、イネ科植物の絡みついた電信柱。B. 江津市桜江町榎谷の公衆電話ボックス、ガラス面には1.16mの高さに痕跡が残されているが、国道261号線からの高さを検討すると1.39mに相当していた。C. 肥前郡美郷町の国土交通省簡易水位計

浸水痕跡の調査について、周辺道路からの最大浸水位置を特定するうえで、住家の庭にある植え込みの土砂付着位置や建物壁面にできた痕跡を手掛かりとした。具体例として、江津市榎谷では公衆電話ボックスの内側ガラス面にできた痕跡から最大1.39m、江津市田津では電信柱やケーブルテレビ線に絡みつくイネ科植物の位置から最大5.70m の浸水高が推定された。江津市仁万瀬には鏡面に約2.7mの高さまで数本の浸水痕跡が入ったカーブミラーがあったが、7月の調査時に撮影された同一のカーブミラーの画像と比較した結果、痕跡の位

置に相違がなかったため、今回の洪水によるものではないと判断した。また、カーブミラー裏面の設置時期の表示から、この最大浸水位置が令和2年7月洪水に起因すると推察された。これを踏まえ、竹藪の表面を覆う土砂や植物片の高さ、旧三江線陸橋の桁下看板にみられる痕跡から、本年度の洪水でこの地点における最大浸水位は2.10mと考えられる。また、美郷町港では国土交通省の設置した簡易水位計、川本町谷では過去の浸水高を示す表示板があり、令和3年8月洪水における実績浸水深はそれぞれ約2.70m、約0.65mであった。過去の洪水における実績浸水深と比較すると、近年発生した洪水ほど次第に浸水高が低下している傾向がある。

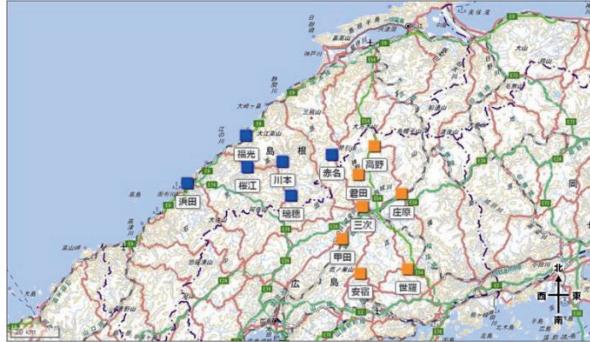
図4. 江の川流域におけるAMeDAS観測所配置図  
地理院地図を編集し、今回の分析で気象庁からのデータを参照した合計13か所のAMeDAS観測所の位置関係を示す。オレンジマーカーは上流側の広島県のAMeDAS、青色マーカーは下流側の島根県のAMeDASである。

気象状況と水位変化の分析では、第1に氾濫前後の降水量の特徴を検討する。江の川水系が集水域となりうる合計13箇所のアメダス観測所として、上流側の広島県で7箇所、下流側の島根県で6箇所を選定した。第2に天気図と衛星画像を使用し、江の川流域を中心とする総観規模の気象を追跡した。資料は、気象庁による協定世界時2021年8月11日18時～15日18時のアジア太平洋域地上天気図、及び850hPa・700hPa・500hPa・300hPa高度の高層天気図を利用した。気象衛星画像は、日本気象協会より日本標準時2021年8月12日0時～16日0時の赤外画像・水蒸気画像を参照した。第3に江の川下流部での河川水位変化を分析するうえで、国土交通省より2021年8月13日0時～20日0時の観測水位データを参照した。地点は上流側から浜原・川本・谷住郷を選定し、基準水位の超過状況等も含め検討した。

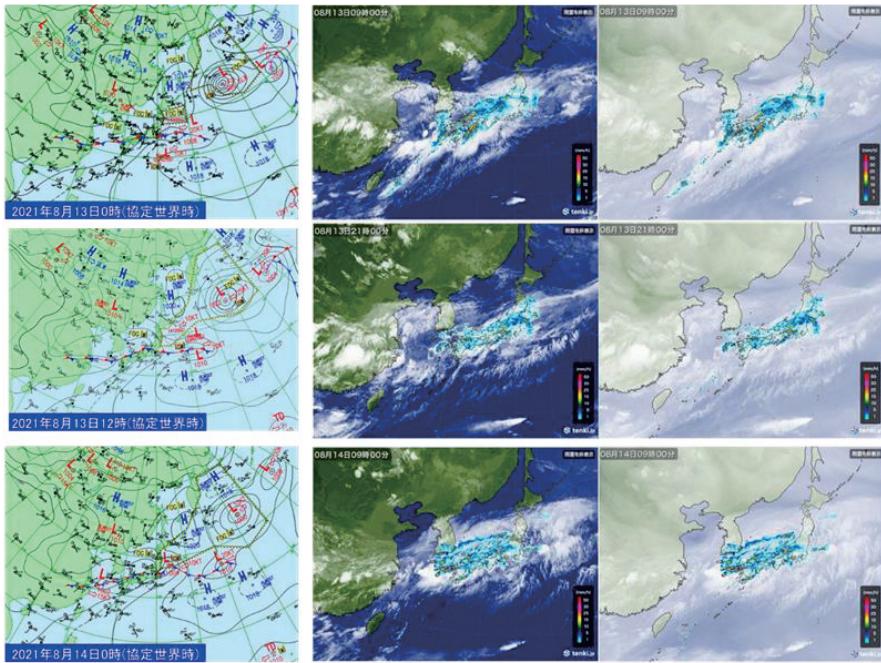
図5. 2021年8月13日9時～14日9時までの12時間ごとの気象変化

左のアジア太平洋域地上天気図は気象庁より(4)、中央の気象衛星赤外画像および、右の気象衛星水蒸気画像は共に日本気象協会より引用した(5)。なお、横に並んだ各図はいずれも同時刻のものである。

本年度の洪水において、8月12日0時～13日15時を期間前半、8月13日15時～14日15時を期間後半とした積算降水量を検討したところ、13箇所中9箇所のアメダス地点で期間後半の方が大きい値を示している。1時間降水量換算でも差は歴然で、上流部の世羅で3.58mm/hから14.25mm/h、下流側の瑞穂で2.28mm/hから11.42mm/hに増大するなど、江の川全流域で平均的な降水強度の強まりがみられる。また上流部では、1979～2020年までの統計における8月積算降水量平均値に匹敵する雨がわずか24時間以内で降った地点もある。このような莫大な降水量をもたらした背景には、図5のアジア地上天気図に示すように、中国地方を横断する東西に伸びた停滞前線の動きが大きく関連していた。

1回目の大雨のピーク後の13日9時までに、一度北上していた前線が上流部の南側まで移動し、同時に日本の東の海上に位置するオホーツク海高気圧、太平洋高気圧間の気圧の鞍部に貫入する形で、前線の範囲を拡大させている状況であった。その結果、13日未明から朝までの水蒸気画像による対流圈中・上層の多湿な領域が示すように、層厚の大きい積乱雲が10mm/h前後の長雨をもたらし、その強雨域は前線と共に南東方向へ通過していた。2回目の大雨のピークが現れた13日21時～14日15時前にかけ、再び下流部に前線が位置し、14日9時の時点での1002hPaの低気圧が東シナ海の停滞前線上に発生した。クラウドクラスターを伴うこの低気圧は14日21時頃まで遅い速度で北東進していたため、暖湿空気の供給源となり活発な積乱雲が継続的に流入する気象状況へと発展した。

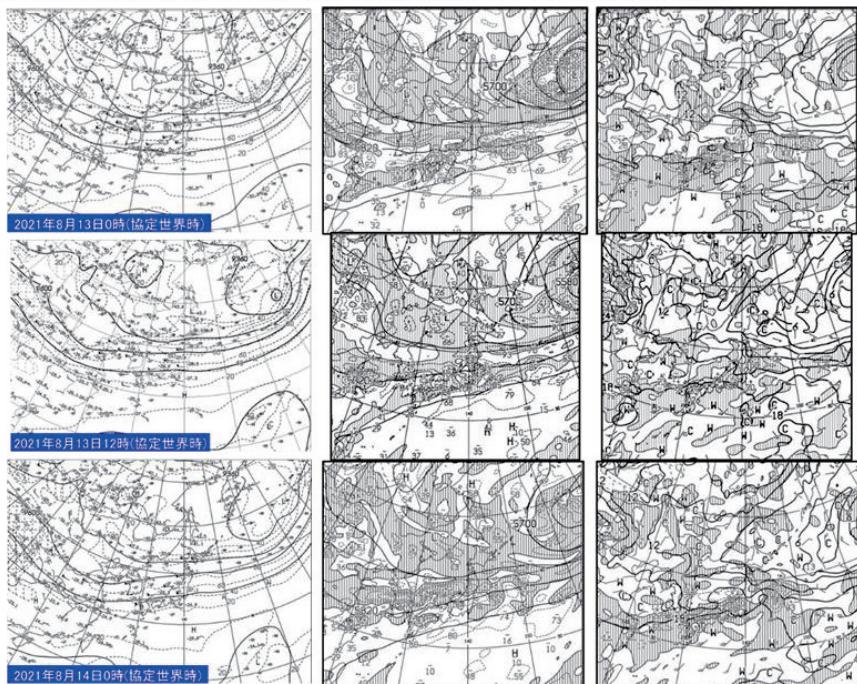
図6. 2021年8月13日9時～14日9時までの12時間ごとの高層気象変化

左のアジア300hPa高度気温・風・等風速線天気図、中央の500hPa高度渦度天気図および、右の極東850hPa気温・風、700hPa上昇流天気図はいずれも気象庁より引用した(6)。なお、横に並んだ各図はいずれも同時刻のものである。

同期間の中国地方を中心とした気象状況を鉛直方向の階層的に捉えた場合、図6のように、下層の850hPa面では上流部及び山陽地方で暖気移流の強弱を繰り返し、短時間強雨等で降水量が増大した14日9時頃を境に、等温線の集中帯が出現するようになった。この領域は停滞前線の南縁に位置し、下流部および山陰地方では寒気が流入し始める時機にもなっていた。また期間を通して、700hPa面から地上まで温数3°C未満の湿潤層が形成される傾向にあり、13日9時には上昇流の極大となる-84hPa/hを観測するなど積乱雲群の発達が十分予想される状況であった。今回の洪水を発生させた大雨は気圧の谷の通過にはよらず、300hPa面においてジェ

ット気流が中国大陆東岸で蛇行し始めたのは14日9時以降で、ジェット気流の南下により前線及び強雨域が江の川流域から離れる特徴が表れていた。下層から暖湿空気が流入した際に伴う温度上昇は500hPa面まで及び、南西から西の風向変化に合わせて風速が増大した。14日9時の時点で江の川流域は負渦度の高気圧性循環域に一度入ったが、伊予灘付近で $39 \times 10^{-6}$ sの正渦度極大が表れるなど低気圧性循環の領域が周辺部にあり、主に中・下層で発生した積乱雲が江の川の水位上昇につながる大雨の誘因になったと考えられる。

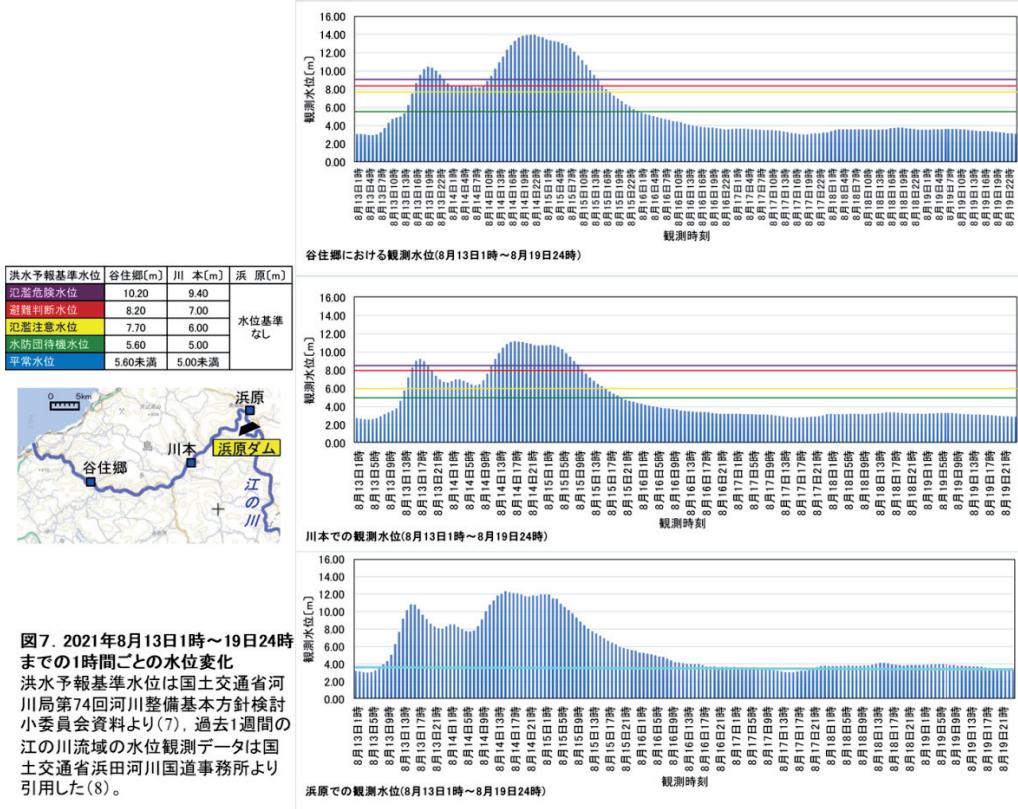
図7. 2021年8月13日1時～19日24時までの1時間ごとの水位変化

洪水予報基準水位は国土交通省河川局第74回河川整備基本方針検討委員会資料より(7)、過去1週間の江の川流域の水位観測データは国土交通省浜田河川国道事務所より引用した(8)。

ここで江の川下流部における水位変化について分析する。谷住郷では、13日19時頃に1回目の極大水位10.48mを記録した。14日8時頃に氾濫注意水位まで低下したが、氾濫発生後の14日21時頃に更なる極大水位の13.98mに達した。川本では、13日17時頃に氾濫危険水位8.60mを超える1回目の極大水位9.25mを記録し、14日7時頃に6.33mまで低下したが、氾濫発生後の14日17時頃に更なる極大水位の11.16mに達した。川本でも期間後半の水位が高い2つの山型のピークが確認でき、18~20時間で2回氾濫危険水位を超過する変動の激しい状況であった。また浜原では、1回目の極大水位が13日15時頃の10.82m、2回目の極大水位が14日15時頃の12.31mであったことから、今回の出水は平常時の約4倍以上に相当していた。下流部での3地点での水位変化を総括すると、上流部を中心とした莫大な降水量及び流域全体での平均的な降水強度の増加が、2回目の極大水位の上昇や下流部での溢水を及ぼしたといえる。

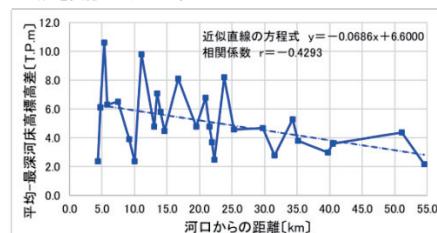
図8. 令和3年8月洪水における浸水地点の河口からの距離と平均・最深河床高標高差との相関  
浸水地点の河口からの距離は国土交通省中国地方整備局(9)、平均・最深河床高は国土交通省河川局の測量データを参照した(10)。

結するとは断定できていない。また令和3年8月洪水において、国土交通省中国地方整備局が確認した合計28の外水による浸水地点を基に、河口からの距離と平均・最深河床高標高差のデータをプロットした結果、図8のように相関係数が-0.429と比較的の相関性は低い。平均・最深河床高標高差の平均値、第3四分位数はそれぞれ5.11m、6.40mとなり、標高差が8.0m以上に相当する地点も4箇所あった。河口からの距離が25kmの地点より下流側では例外もあるが、0-55km地点間の下流部を巨視的に捉えると、平均・最深河床高標高差が極端に大きい場所では溢水の可能性は相対的に低いといえる。
