UAV を用いた馬場目川の砂州挙動と河床変動に関する研究*

秋田大学大学院理工学研究科 自見寿孝・齋藤憲寿・渡辺一也

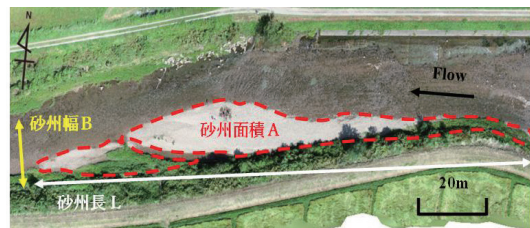
図 3 対象領域全体の様子

流路方向を示す。対象領域を拡大した写真を図 3 に示す。河川右岸の湾曲部には農作業用の取水口があり、低水位時において水が溜まるように横断構造物によって水路を狭窄しているため取水口付近には砂州が生じている。本研究では図 3 に示す河川湾曲部後の囲まれた領域内の砂州に着目し対象とした。対象である河道内の砂州の様子を図 4 に示す。

UAV により上空 150 m から約 215 m × 115 m の空中写真を対象領域全体 850 m 内で 50～60 枚程度を撮影する。この時縦横 80% はオーバーラップするように細かく、河川に沿って撮影を行った。現地観測は 2017/9～2022/7 の間で行った。また地上から 3 次元的に河床変動を検討するため、図 3 に示す測線上で横断測量を行った。

画像解析による SfM 処理を行った。撮影した空中写真を 3D モデリング化し、SfM 処理によって得られた図 2 に示す画像から対象領域内の砂州の動きを定性的に把握した。次に、図 3 の河川湾曲部後の砂州を対象とし、対象領域内の砂州の面積 A 、砂州長 L 、砂州幅 B を導出し、評価した。また、久保観測所の水位を η とした。ここで、砂州長 L は砂州の流路方向の最大の長さ、砂州幅 B は流路に対して垂直方向の最大の長さとした。
