令和4年8月3日の大雨による岩手県一戸町内の被害について*

岩手大学理工学部 松林 由里子, 岩手大学大学院総合科学研究科 紺野 矩彦

*Report on Survey of Flood Damage of August 2022 in Ichinohe town by Yuriko Matsubayashi and Norihiko Konno

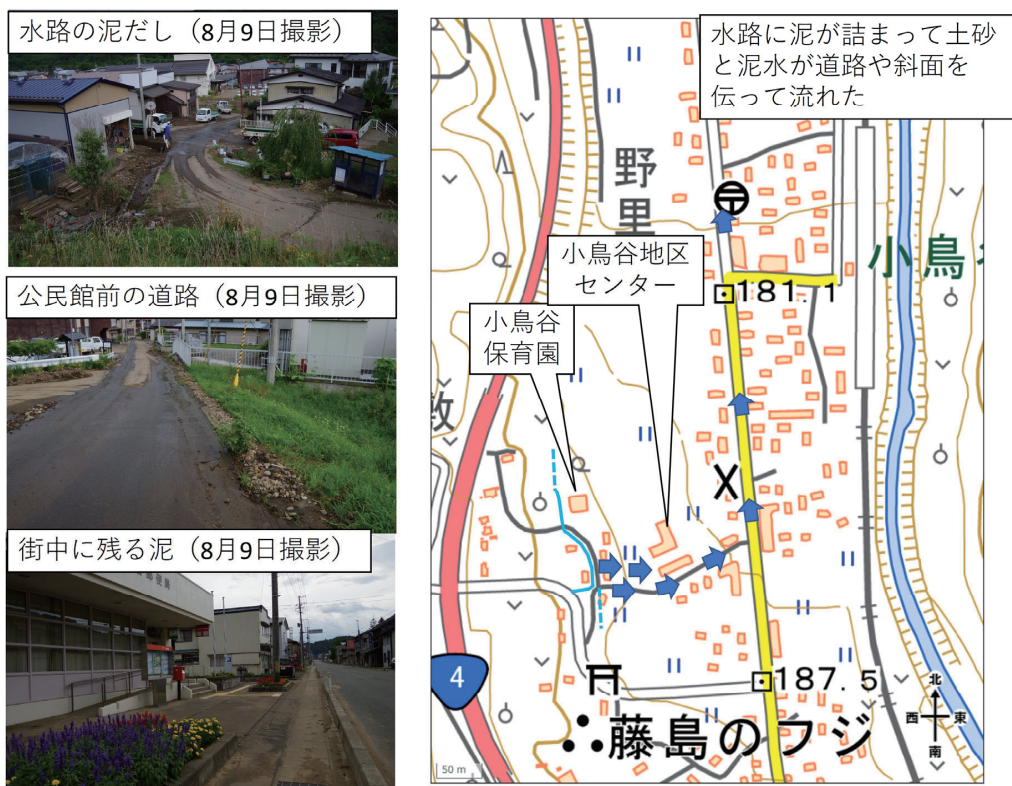
図-1 小鳥谷地区センター周辺道路への水路からの溢水
(国土地理院地図に流れの向きを示す矢印とコメントを追加)

小鳥谷地区では農業用水路や小河川からの内水氾濫や斜面災害が発生した。8月3日10時20分に、一戸町の高齢者等避難準備情報発令とともに小鳥谷地区公民館に避難所を開設した。公民館の西側を流れる農業用水路から、内水氾濫した泥水が道路上を流れ、畑を越えて駐車場に流入した。公民館の前を通る道路上にも泥水が流れたが、避難を妨げるほどの水深や流速ではなかった。内水氾濫の泥水は、公民館前の道路を通って、郵便局周辺を含む北側の低い場所に広がった。8月9日の調査時には、街中の広い範囲で、地盤から10cm程度の泥水の痕跡が見られた。避難者について、内水氾濫が発生した水路近くにある小鳥谷保育園から、職員と園児が運動場へ避難したので、避難所で食事を提供した。また、近所の10代の住民、川の近くに住む高齢者、通行止めで帰宅困難になった他地区の住民などが避難した。

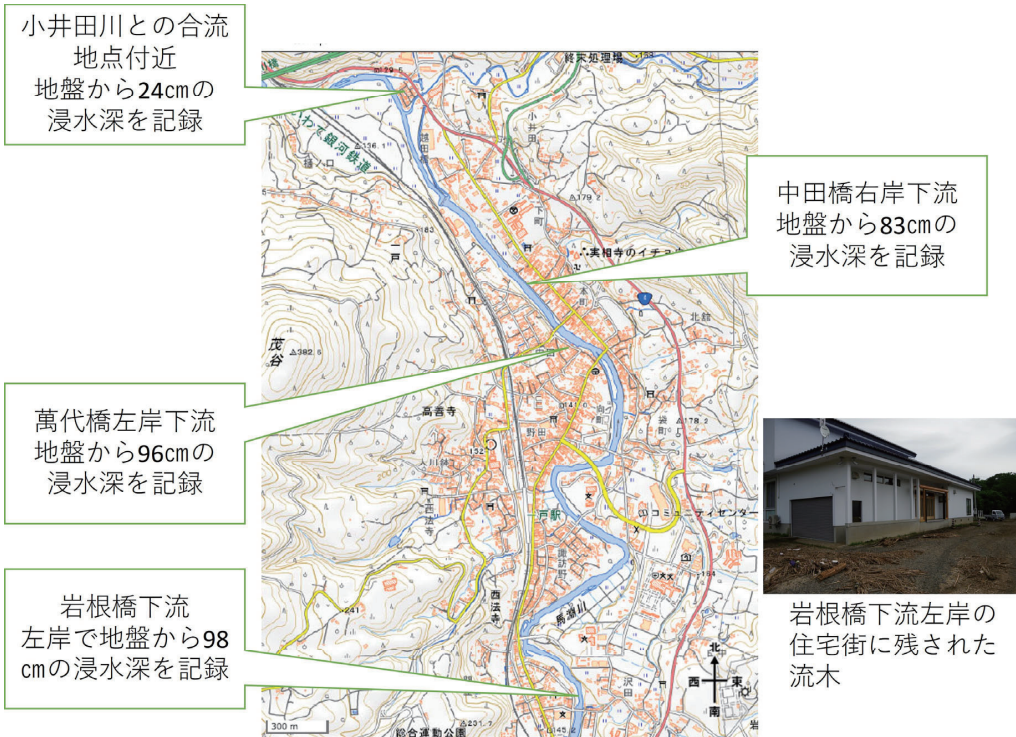
図-2 一戸町市街地の馬淵川周辺の浸水深

(岩手県庁県土整備部河川課から提供を受けた浸水深を国土地理院地図に記入)

た。図-2 に、主な浸水地域の浸水深を示す。この中で、岩根橋下流左岸での浸水被害は、岩根橋への流木堆積によるせき上げが原因となっている。岩根橋は町道にかかる橋で、8月3日は、写真-1 に示すように、岩根橋上流から、左岸下流側への越水が、低い位置にある住宅街に流入し、床上浸水被害が発生した。写真-2 は、水位低下後に橋に残された流木の様子を示す。

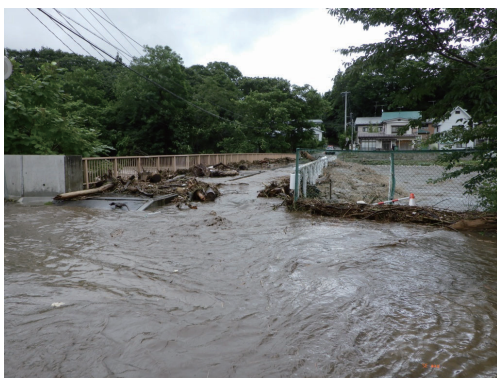
写真-1 岩根橋左岸の越流
(岩手県庁県土整備部河川課提供)

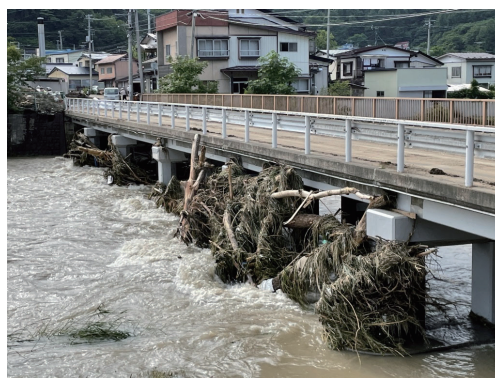
写真-2 岩根橋に堆積する流木
(岩手県庁県土整備部河川課提供)

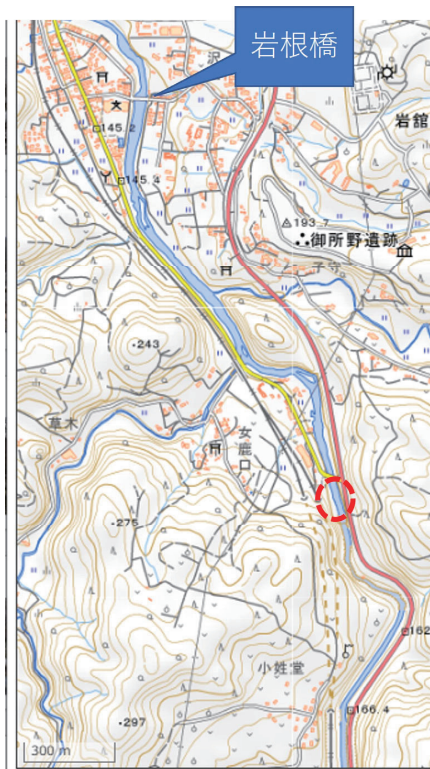
図-4 流木調査箇所
(国土地理院地図に調査箇所を示す)

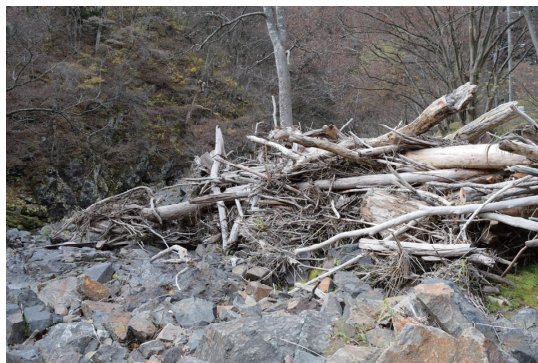
写真-3 流木堆積状況

岩根橋への流木堆積の原因となった流木規模の推測のために、馬淵川の岩根橋上流部に堆積している流木の長さ、周囲長、形状について調査を行った。河川敷内の、低水路に近い位置に堆積する流木は、河川管理者によって撤去されたが、高水敷に堆積していて流出の恐れが少ない流木を対象に、岩根橋上流部の河川敷内で、流木の長さ と 胸高周囲長を計測し、図-5 のように 11 本の流木の計測を行った。岩根橋より上流部には、自然護岸、河畔林のある区間が続いており、長さ 10m を越えるような流木が発生し、河川敷内に堆積する。計測対象となった流木は、河川敷内の植生や岩によって堆積している流木が多く、樹皮や枝が残されていない、朽ちかけ
