令和4年8月に発生した秋田・青森豪雨災害について*

秋田大学大学院理工学研究科 渡辺一也
岩手大学理工学部 松林由里子

*Damage caused by the Flood generated to Heavy Rain at Northern Tohoku Region in August 2022 by Kazuya WATANABE and Yuriko Matsubayashi

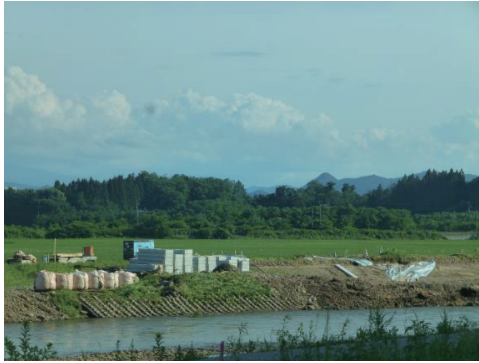
本研究では上流から下流へと向かって被害の調査を目視により行った。写真-1 に示されるように堤防が破堤している箇所が確認された。また、それにより浸水被害が生じていた(写真-2)。

写真-1 堤防の被害

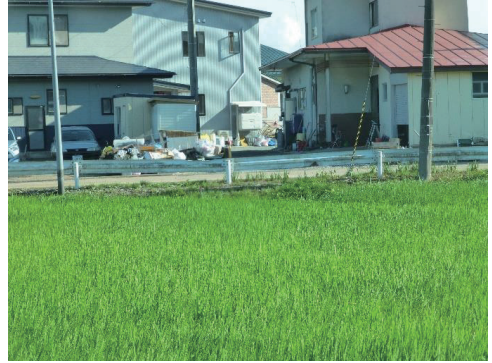
写真-2 民家への被害

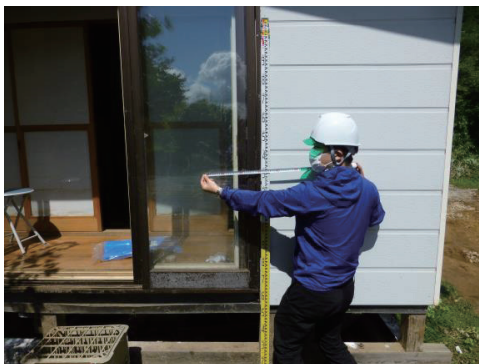
写真-3 に示されるように民家で 1.3m の浸水が確認できた。また、湯ノ又川橋においては橋上への浸水を確認した。

写真-3 民家への浸水被害

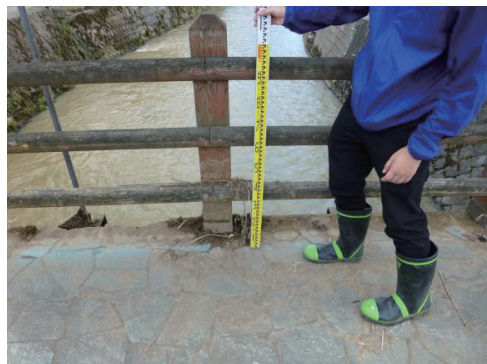
写真-4 湯ノ又川橋の被害

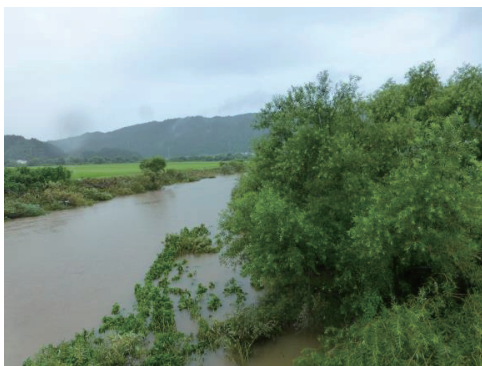
写真-5に示されるように本川で増水していた。また、写真-6のように田んぼ、他で氾濫を確認した。

写真-5 本川の様子

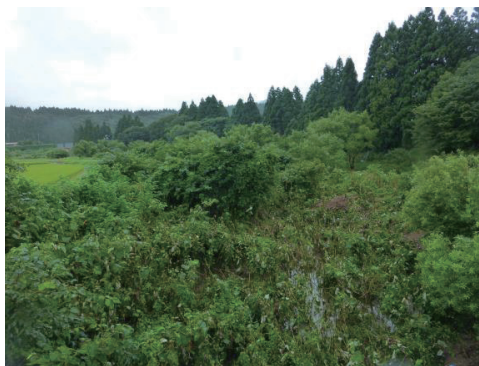
写真-6 氾濫の痕跡

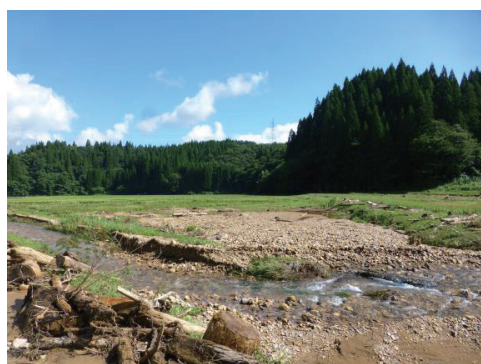
写真-8 田んぼへの溢水

写真-7 に示されるように山地から流出した流木がガードレールにより堰止められていた。また、写真-8 の様に田んぼへの溢水を確認した。

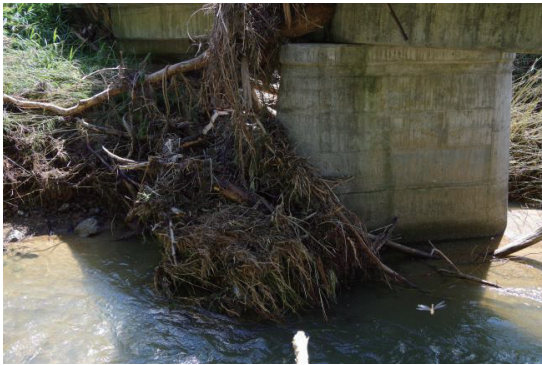
写真-9 に示されるように流出した流木が橋脚により堰止められていた。また、写真-10 の人家への被害が多くあった。

写真-9 橋脚に堰止められた流木

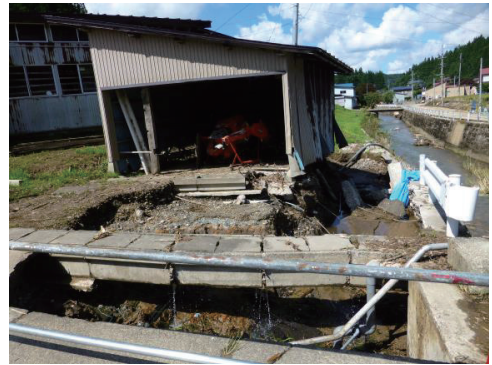
写真-10 田んぼへの溢水

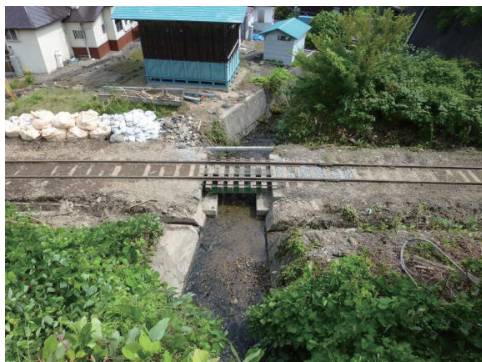
写真-11 に示されるような幅2.2mの小さな水路が，流木によって堰き止められ氾濫が生じた。写真-12 に示したように，災害の復旧が行われていた。

写真-11 浸水箇所（幅 2.2m）

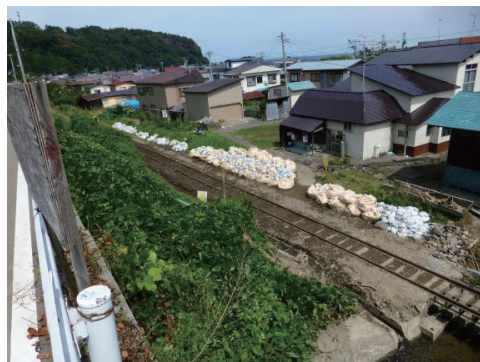
写真-12 線路の復旧の様子

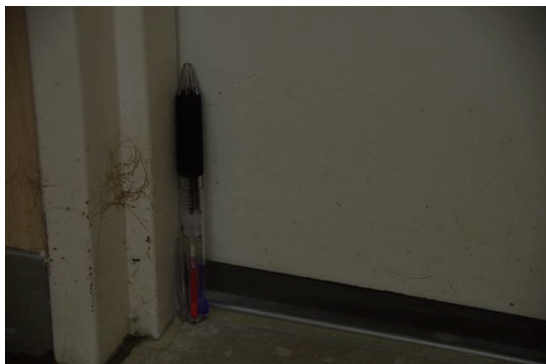
写真-13 に示されるように奥津軽いまべつ駅構内においても被害があった。駅構内では、駅員さんによると駅舎1階の階段1段めまでの浸水、トイレ内の浸水痕では約15cmであった。また近くの水路（写真-14）や今別川においても氾濫があった。

写真-13 トイレ内の浸水痕

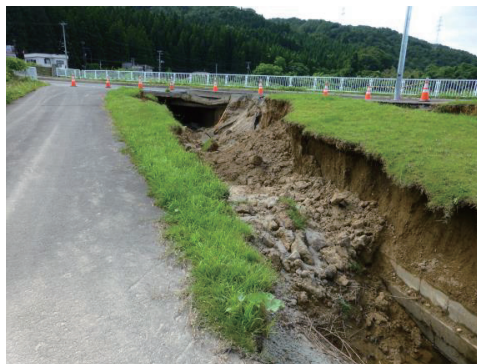
写真-14 水路への浸水被害

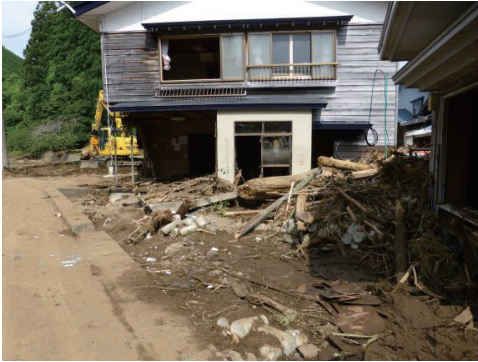
写真-15 に示されるように流木による被害が広範囲で見られた。また、流木だけでなく土砂の堆積もあった（写真-16）。

写真-15 流木による民家への被害

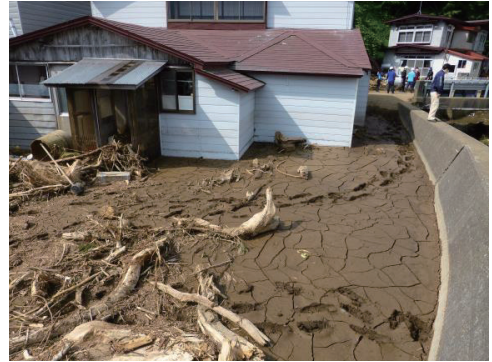
写真-16 流木・土砂の堆積
