令和5年に発生した秋田豪雨災害について*

秋田大学大学院理工学研究科 渡辺一也

*Damage caused by the Flood generated to Heavy Rain at Akita Region in 2023 by Kazuya WATANABE

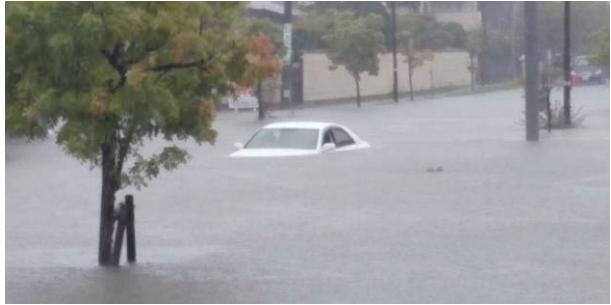
本研究では市内の各地域において被害の状況について調査を目視により行った。**写真-1**に示されるように市内各所において車の水没が確認された（写真は広面地区ツルハドラッグ近くで水没した車である）。また、市内の多くの地点で道路の冠水が見られた（**写真-2**、手形陸橋近くの道路の巻子状況である）。

写真-1 水没した車

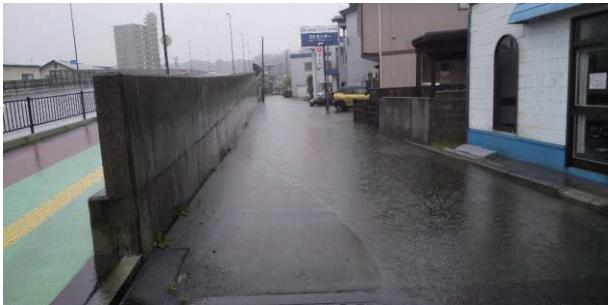
写真-2 道路の冠水による被害

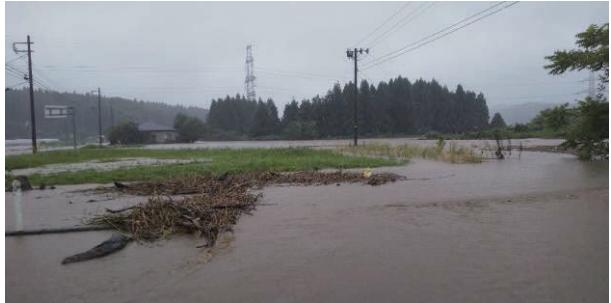
写真-3 に示されるように河川から田んぼへの浸水が確認できた。また、住宅地域においては家屋への被害を確認した。

写真-3 田んぼへの越水

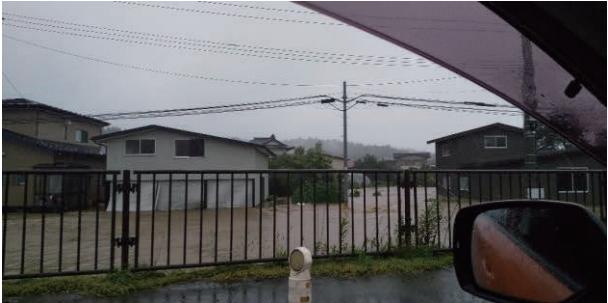
写真-4 家屋への被害

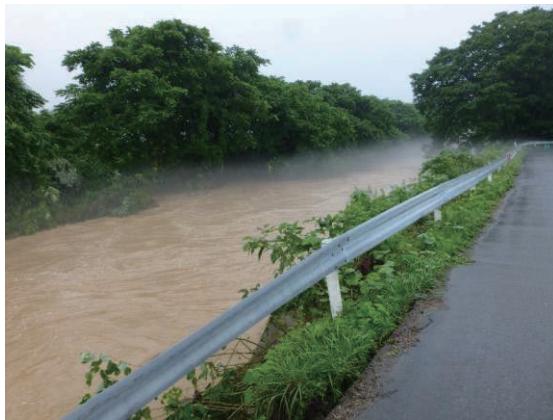
写真-5 に示されるように本川で増水していた。また、上流の旭川ダムでは緊急放流が行われた。また、**写真-6** のように左岸側で洗堀が確認された。そのため道路が通行止めになるなど交通にも被害が生じた。

写真-5 河川の様子

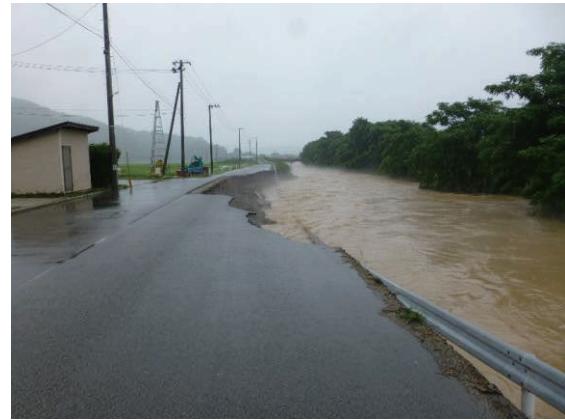
写真-6 左岸の洗堀の状況

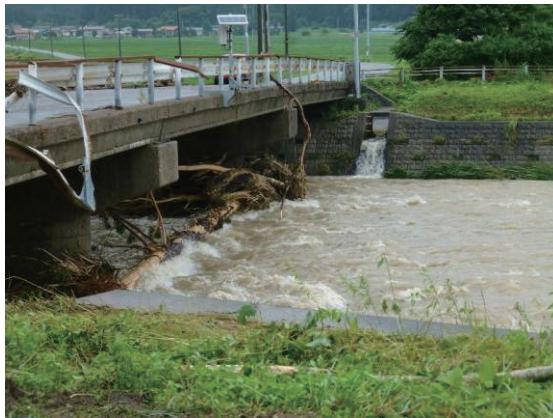
写真-7に示されるように山地から流出した流木が橋脚により堰止められていた。また、写真-8の様に住宅地への溢水を確認した。

写真-7 橋脚に堰止められた流木

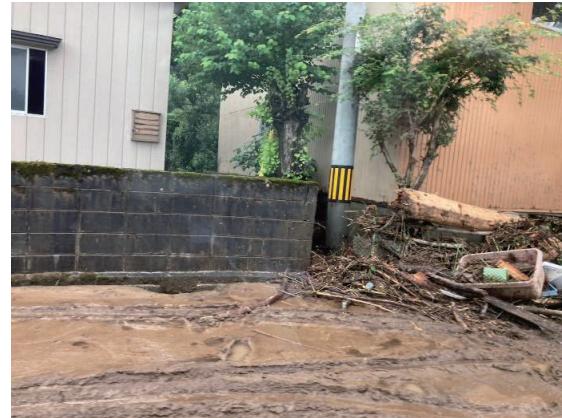
写真-8 住宅への被害

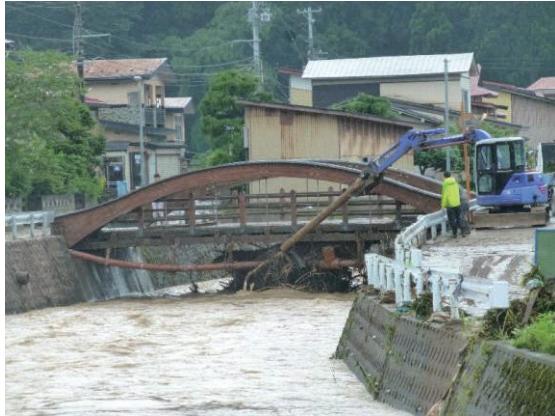
五城目町の内川川では氾濫が発生した。昨年も被害を受けており、2年連続での被害となつた⁸⁾。人的被害は確認されていないが、7月17日の時点で、住家の浸水被害が331棟と昨年の88棟に比較して被害が拡大している。内川川にかかる橋には流木がひっかかり、水位が堰上げしたことにより被害が大きくなつた。

写真-9 に示されるように、昨年と同じように橋に流木が引っ掛けたり、水位の堰上げが生じ、そのための浸水被害が生じた。**写真-10** に示されるように、田んぼへの越水も確認した。

写真-9 橋に引っ掛けた流木

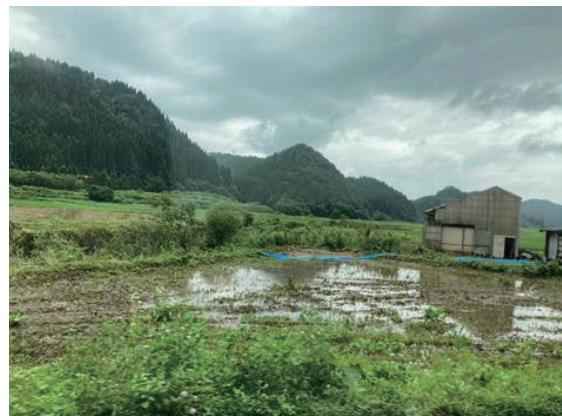
写真-10 田んぼへの被害

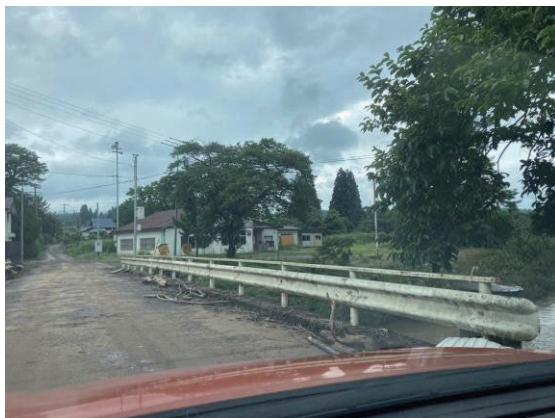
写真-11 に示されるように上岩川周辺で橋を越える浸被害を確認した。**写真-12** に示されるように護岸の洗堀が生じていた。既に改修が始まっていた。

写真-11 上岩川周辺の被害

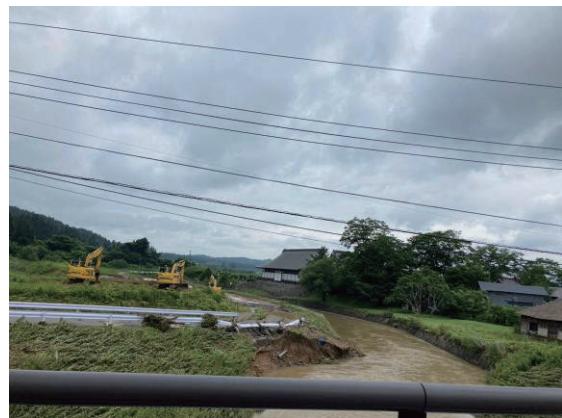
写真-12 護岸の洗堀と改修

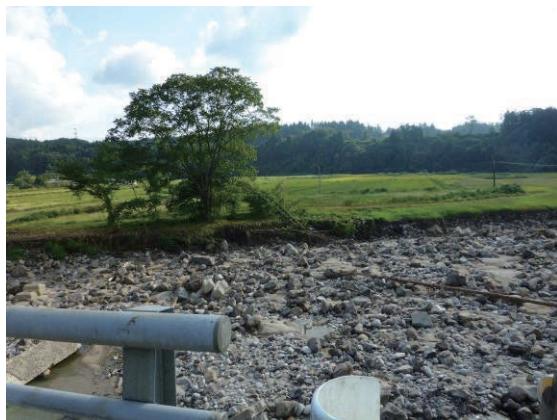
写真-13 に示されるように上流部において河岸洗堀を確認した。その近くでは、**写真-14** に示されるように落橋して道路が寸断されていた。

写真-13 河岸洗堀の様子

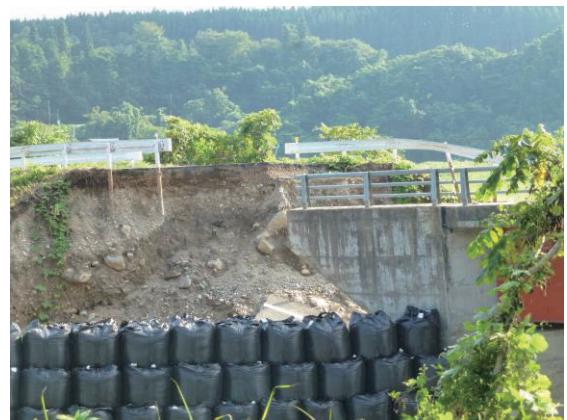
岩見川においては、河川の増水等の影響により 3箇所で堤防が決壊した。

写真-14 落橋して寸断された道路
