2023 年秋田豪雨における秋田市駅東地区の被害について*

秋田大学 齋藤憲寿・渡辺一也

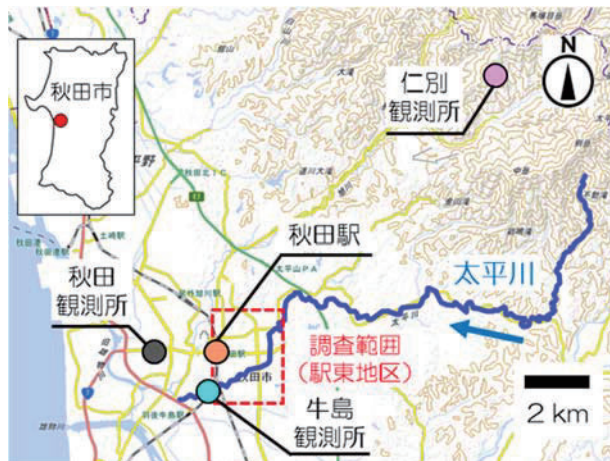
図 1 調査範囲 (秋田県秋田市)

図 1 に秋田市北部の地図を示す。太平洋は雄物川水系支流の一級河川で延長 26.3 km、流域面積 148.1 km³ である。調査は秋田駅の東側にある駅東地区の南北約 3 km、東西約 2 km であり、太平洋の下流部に位置している。この地区は昭和 50 年以降急速に宅地化が進み、沿川には人口・資産ならびに交通の拠点などが集中している。

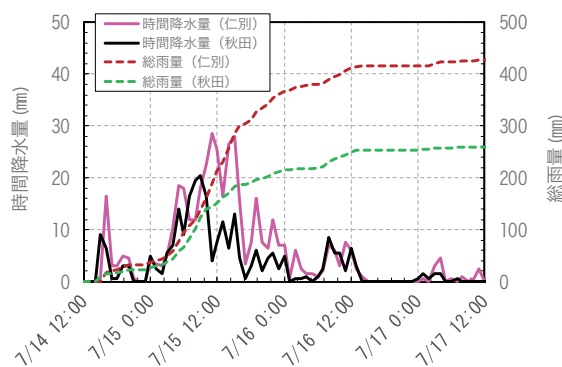
図 2 仁別観測所および秋田観測所の雨量データ³⁾

図 2 に秋田市内の雨量データ³⁾を示す。仁別観測所は秋田市北東部にある大平山 (標高 1,170 m) の中腹、秋田観測所は市街地の西部に位置している。それぞれ 7/14 の午後から雨を観測しており、7/15 の昼頃にピークを迎えていた。そして 24 時間総雨量は仁別観測所で 331 mm、秋田観測所で 189 mm に達した。

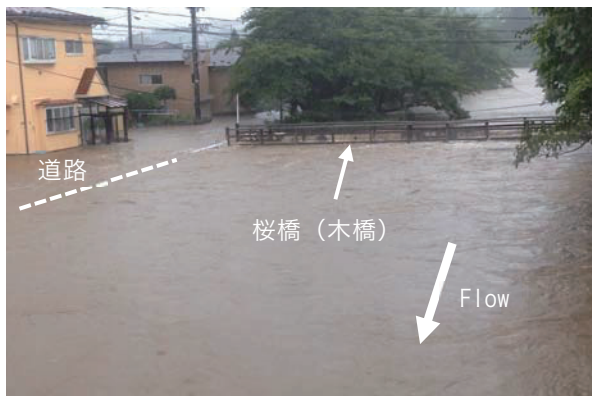
図4 太平川 (広面広面)

図4に太平川の様子を示す。撮影場所は秋田駅から南東へ約1.5 kmに位置しており、中央に架かる桜橋は木造の歩行者専用橋である。豪雨により欄干の上部まで水位が上昇して通行が不可能な状態となり、越水により住宅への浸水が見られた。そして隣接する桜大橋の下部には歩行者用アンダーパスがあり、越水はこのアンダーパスを目掛けて流れていた。

図 12 に太平川の様子を示す。災害当日の図 4 と比較すると氾濫危険水位を低下し、周辺の通行が可能となった。しかし桜橋の欄干は一部を残し流されており、2024 年末の時点で修繕は行われていない。また、隣接する歩行者用アンダーパスは泥が堆積して通行が不可能であった。

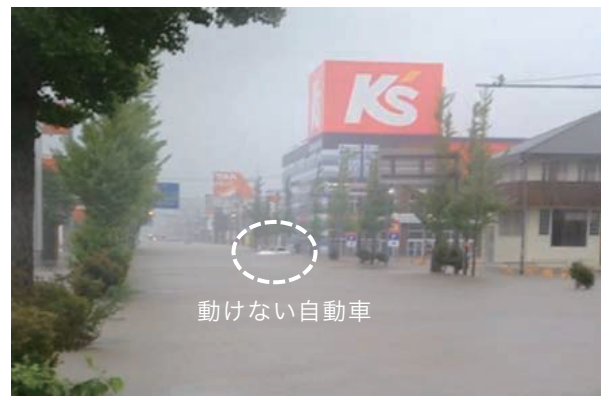
図6 秋田昭和線 (広面宮田)

図6に秋田昭和線の様子を示す。撮影場所は城東十字路から南へ約0.5 kmに位置しており、道路上には動けない自動車が見られた。また、周辺の店舗はほぼ浸水しており、付近の交差点では浸水深が最大で約1.0 mであった。

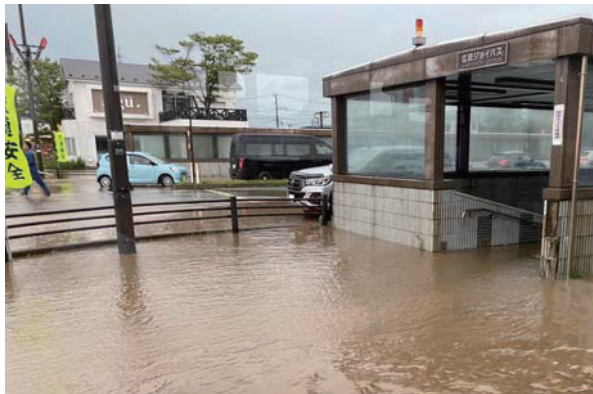
図5 城東十字路 (広面樋ノ沖)

図5に城東十字路の様子を示す。城東十字路は秋田駅から東へ約1.5 kmに位置しており、地下道（広面ジョイパス）は冠水によって通行が不可能であった。しかし道路や歩道の浸水深は約0.2 mであり、撮影した時点では自動車の往来が多数見られた。

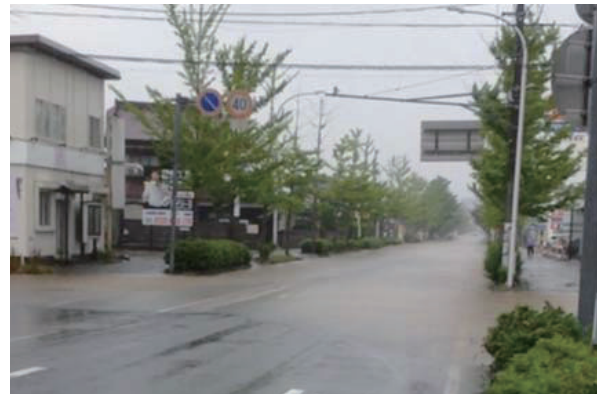
図7 川尻広面線 (広面広面)

図7に川尻広面線の様子を示す。撮影場所は秋田駅から南東へ約1.0 kmに位置しており、車道の冠水は見られるが、歩道の冠水は見られなかった。しかし撮影場所より西（奥）側の標高

は低いため、次第に浸水深が大きくなっていった。

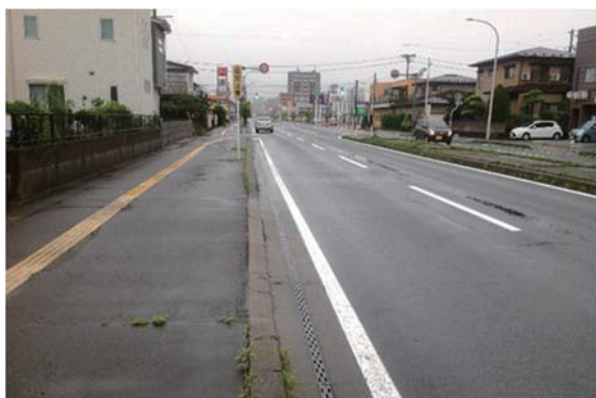
図8 秋田昭和線（広面谷地田）

図8および9に秋田昭和線の様子を示す。図8は城東十字路の北へ約0.2 km、図9は南へ約0.3 kmに位置している。十字路の北および西側の道路は水が引いて自動車の通行が可能であったが、図9から桜大橋までの約0.4 kmの区間は水が引いておらず、通行が不可能であった。そして秋田駅東口の道路では数匹の鯉が泳いでおり⁵⁾、太平川では日常的に多くの鯉が泳いでいることから太平川の越水が約2.0 km離れた秋田駅東口まで押し寄せたと示唆される。

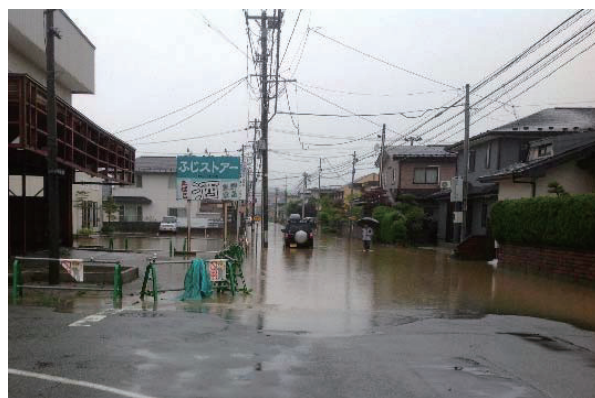
図10 広面釣瓶町

図10に広面釣瓶町の様子を示す。撮影場所は城東十字路の北東へ約0.3 kmに位置しており、住宅街の道路には水がやや残っていた。しかし、一部の地域を除き自動車の通行が可能であり後片付けを始めている住宅が見られた。

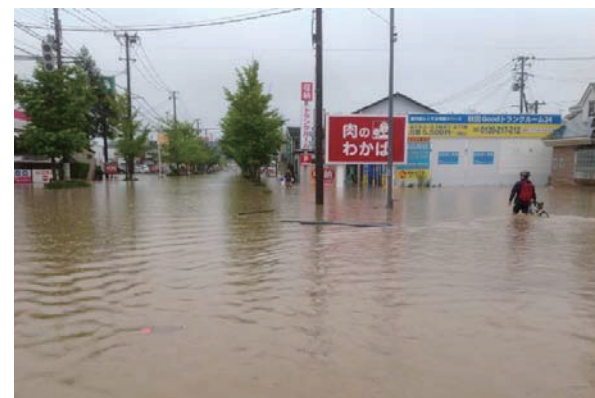
図11 川尻広面線（広面小沼古川端）

図11に川尻広面線の様子を示す。撮影場所は秋田駅から南東へ約1.2 kmに位置しており、自転車を押している男性の股下まで冠水していた。しかしこの冠水は昼頃には解消されており、自動車の通行が可能となった。

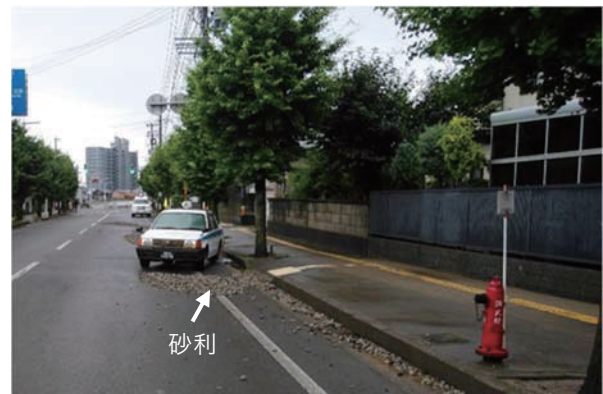
図 14 川尻広面線 (東通仲町)

図 14 に川尻広面線、図 15 に明田地下道の様子を示す。撮影場所は秋田駅から約 0.5 km 南に位置しており、図 13 と同様に浸水により動けない自動車が見られたが、その多くは撤去作業が進まず、数日間通行に支障が生じていた。また、明田地下道の水は引いており歩行者の通行が可能であったが、浸水被害ごみが大量に堆積しており、自動車の通行は不可能であった。そして堆積物の状況を見ると、図 14 の道路上には図 13 のような泥は見られず、粒径の大きい砂利が筋を描くように堆積していた。そのため、川尻広面線では太平川からの越水や豪雨が集まり、明田地下道 (東から西) 方面へ向かう強い流れが発生していたことが示唆される。

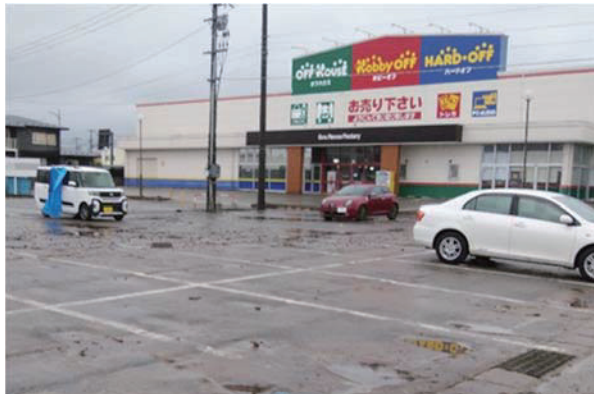
図 13 広面樋ノ沖

図 13 に広面樋ノ沖の様子を示す。撮影場所は城東十字路から南へ約 0.1 km に位置しており、周辺店舗の駐車場には泥や小石が堆積するとともに浸水により動けない自動車が多く見られた。そして城東十字路周辺の水は引いたが、地下道 (広面ジョイパス) は冠水したままで通行が不可能であった。

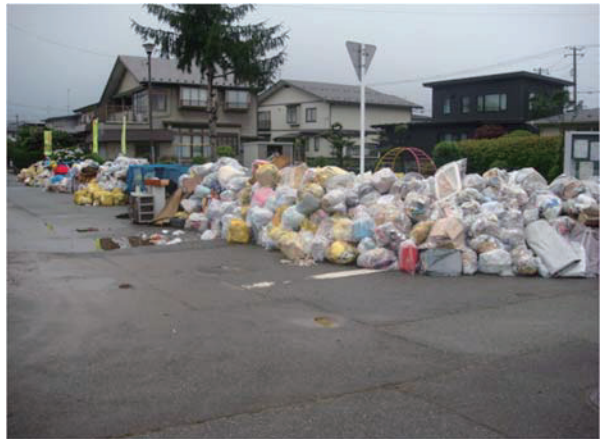
図17 長面第一街区公園（横森，7/20撮影）

駅東地区では大規模な河川改修が行われてきたが、今回発生した豪雨の規模では越水を防ぐことは出来ずに広範囲で浸水被害が生じた。また、調査を進めることで排水路や避難所、図17のような浸水被害ごみ等における管理体制の不十分さが明らかとなり、これらは今後の課題といえる。一方、流域治水の深化に向けて太平川流域における内水被害等軽減対策計画⁷⁾が登録されており、被害軽減を図るための整備が推進されることを期待したい。
