## 2024 年 7 月の梅雨前線豪雨による人的被害発生場所の特徴\*

静岡大学防災総合センター 牛山素行

### 1. はじめに

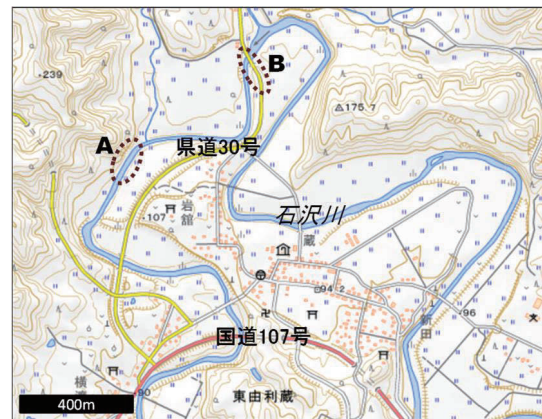
図1 由利本荘市東由利蔵付近。地理院地図に加筆、以下同様

7月24日21時過ぎ頃、当時秋田県由利本荘市内にいたとみられる同県大仙市内在住の40代男性が、「道路が冠水しているため迂回して帰る」と家族に伝えた後行方不明となり、同29日に由利本荘市東由利蔵(ひがしゆりくら)の石沢川付近で車と遺体が発見されたと報じられている<sup>5)</sup>。東由利蔵付近から大仙市方面に向かう幹線道路としては国道107号と県道30号が考えられる。図1中A地点付近で車が発見され、図の右側が上流側である。現地踏査したところ国道107号沿いでは車発見箇所上流側の石沢川に面した場所での路肩決壊や洪水の痕跡は認められなかったが、県道30号沿いではB地点付近で越流により道路上を洪水流が流れた痕跡が認められた。断定はできないが、この付近で流された可能性が考えられる。川からの洪水流が確認できることもあり、被災の原因外力は「洪水」と判断した。

被災場所は詳細にはわからないが、図1の範囲は全て洪水浸水想定区域、家屋倒壊等氾濫想定区域の範囲外である。被災箇所をB地点付近と仮定すると、地形分類(自然地形)では情報がないが、土地分類基本調査では「谷底平野・氾濫平野」、すなわち低地である。
