## 馬場目川における河床変動に関する検討\*

\* Study on River bed Change from Topographical Survey in Babame River by Kohei YAMADA, Noritosi SAITO and Kazuya WATANABE

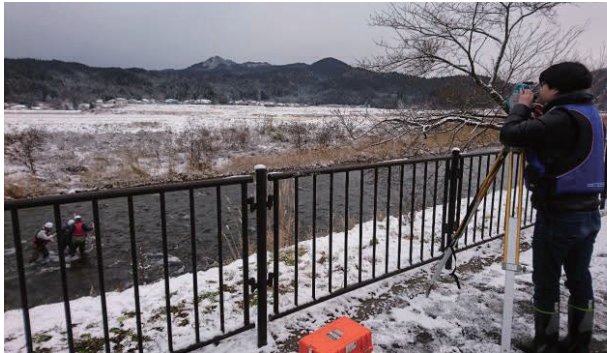
図2 光波測量

図2にある光波測量では距離と角度を同時に測ることができるトータルステーションを使用した。実測では測点にプリズムを設置し入射光と反射光を利用して距離と角度を求めることで精度を向上させた。高さは距離と角度から自動で算出される。

図2と図3に調査地点における横断測量時の様子を示す。

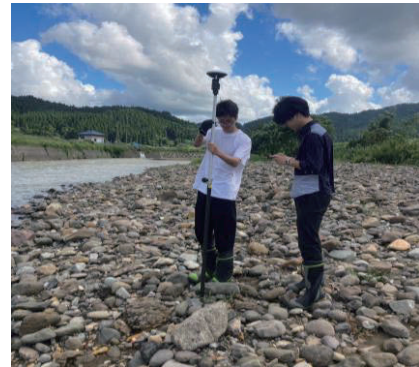
図3 RTK測量

図3にあるRTK測量では衛星との通信により座標（緯度経度）、標高を求めることができ、トータルステーションよりも測量時間を短縮できる。

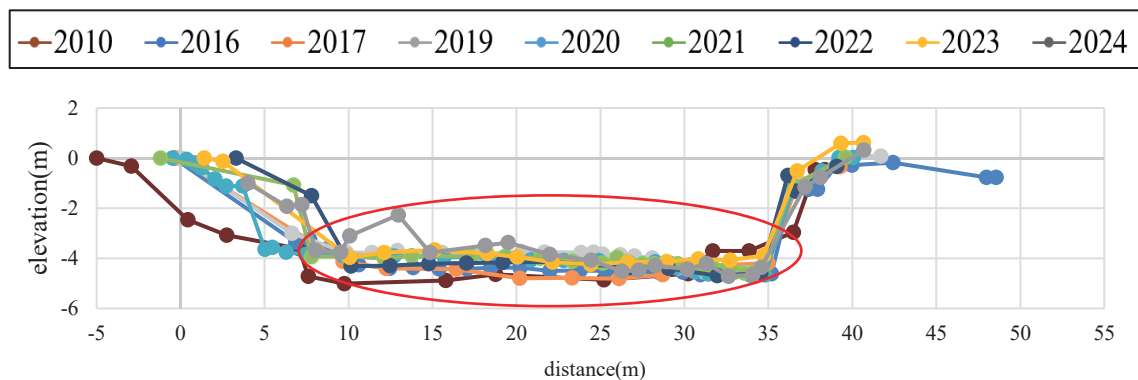
図 5 側線 1 断面図

図 5 から図 7 は 2010 年～2024 年の断面図であり、左岸側を基準としているグラフである。側線 1 に関しては赤枠部分が堆積する傾向があることが分かる。側線 2 では赤線で囲った部分の左岸側が堆積する傾向にある。側線 3 では 3 つの側線の中で最も変化が見られず、赤線で囲われている右岸側に土砂が堆積し易い傾向にあることが分かった。
