馬場目川における UAV 空撮と植生の変化に関する研究*

秋田大学理工学部 山田晃平

秋田大学大学院理工学研究科 齋藤憲寿・渡辺一也

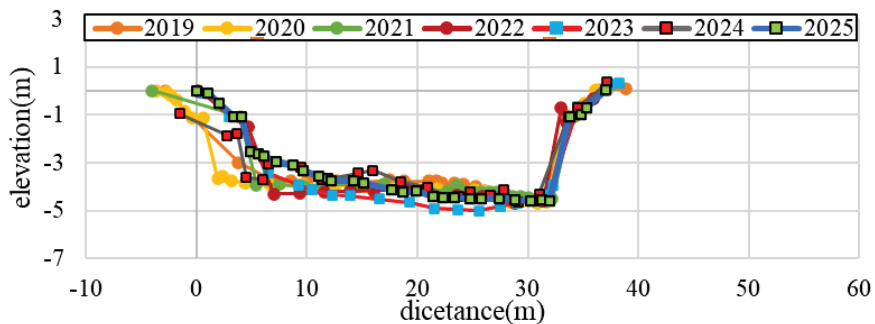
図-5 測線 1 横断面図

図-5 から図-7 は 2019 年～2025 年の横断測量から作成した横断面図であり左側が左岸、右側が右岸を示している。測線 1 では 2019 年～2025 年を比較すると左岸側が堆積傾向にあることが分かる。また、2020 年から 2021 年にかけて川幅が減少しているがこれは堤防の改修工事が行われた影響が考えられる。測線 2 では左岸側に堆積傾向が見られた。これは 2022 年と 2023 年を比較すると、最大で 2 m 以上河床が上がっている箇所がある。2025 年に少し下がっているものの 2022 年以降に比べると左岸側の河床高が高くなっている。右岸側については 2019 年から 2022 年までは河床高が低く変化していったが、2023 年には河床が上がり、2025 年にはまた、河床高が下がっている。測線 3 に関しては右岸側が堆積傾向であり、2023 年に大きく堆積したものの、2024 年に侵食が行われ、2025 年は 2024 年と同様な河床を示していた。

本研究では馬場目川における河床変動に関して、横断測量により河床変化、UAV 空撮を基とした三次元点群データや砂州上の土砂を採取し粒度分析を行い砂州の挙動について検討した。その結果、横断図から測線 1 と測線 2 の左岸側、測線 3 の右岸側が堆積傾向にあることが分かった。そして、測線 2 に関しては 2023 年の大洪水の影響で 2 m の堆積が生じた。測線 2 の測線上に位置している砂州土砂の粒度分析では、2022 年から 2025 年にかけて表層の粒径が細かく変化していた。UAV 測量では最大の砂州長、砂州幅の変動は全体を通して見るとあまり変動は見られなかったが、砂州面積、植生面積では増加が見られた。砂州範囲では上流側と下流側に堆積するように増加が見られた。また、植生範囲に関しても上流側と下流側を中心に増加が見られたが、中央部分の変化はあまり見られなかった。洪水時の様子を確認すると中央部が浸水している様子が見られたことから、中央部分は浸水が生じ易く土砂の交換が行われ植生が発達しにくい環境であったためと考えられる。

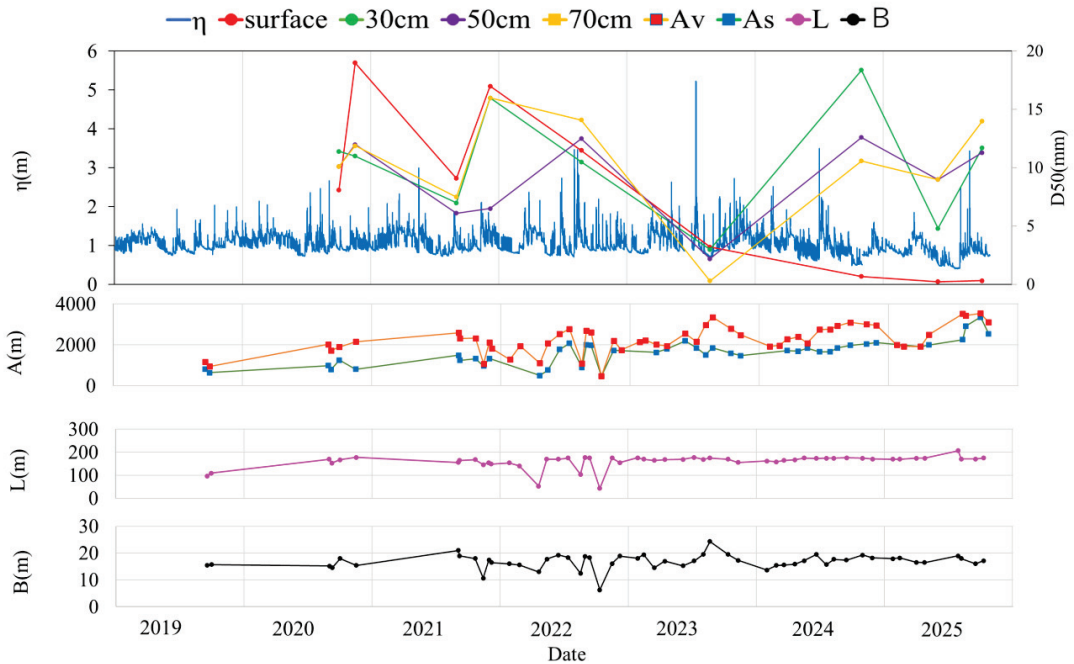
図-12 水位と対象砂州パラメーター

の粒径が 65%に減少して、0.425 mm が 27%増加していた。このことから表層の粒径は洪水後から粗くなったことが分かった。また、30 cm 層の洪水前は 0.85 mm~26.5 mm の範囲に粒径が点在しており、洪水後は 0.85 mm 以下の粒径が減り、9.5~26.5 mm の粒径は増えており粒径が粗くなっているのが確認できた。深さ 50 cm から 70 cm の深さの粒度分布は洪水前後で大きな違いは見られなかった。また、粒径加積曲線の図からふるいを通った土砂の中央値から D50 を算出した。その D50 のグラフと、UAV 空撮から SfM 処理を行いそこから三次元点群データ得て砂州の各パラメーター算出した As, Av, L, B と D50 に水位データを時系列にまとめたグラフが図-12 である。2023 年の 7月に馬場目川の氾濫危険水位である 3.4 m を大幅に越えた大規模な洪水が生じた。

砂州面積と植生面積，砂州幅，砂州長を三次元点群データから算出し，図-12の様に砂州の各パラメーターの時間軸を合わせ時系列変化を示した図を作成した。これを見ると砂州面積，植生面積は年々増加傾向に見られる事が分かり，2019年に1200 m²弱程度だった砂州面積が3000 m²を超えている観測日も見られた。加えて，植生面積についても同様に調査を行った。2019年の最初の観測では800 m²程度であった植生が2025年には2000 m²を超えて観測できる日が多数見受けられた。また，2022年の4月頃から植生が伸びているが，これは表層の粒径が小さくなり始めた2022年の12月の時期から植生面積が大きくなっているため，粒径の変化が植生面積に影響を与えたと考えられる。砂州長，砂州幅について多少の変動は見られるが，2019年から2025年まで全体を通してみるとあまり変化が生じていないことが分かった。砂州幅と砂州長が極端に下がっている箇所は実測日の水位が高く砂州が浸水していることが原因と言える。砂州長，砂州幅の最大の長さは変化していないが，砂州全体の面積が増加していることから，砂州幅が全体的に増えその結果，砂州面積が増えるといったように砂州が変動していると考えられる。

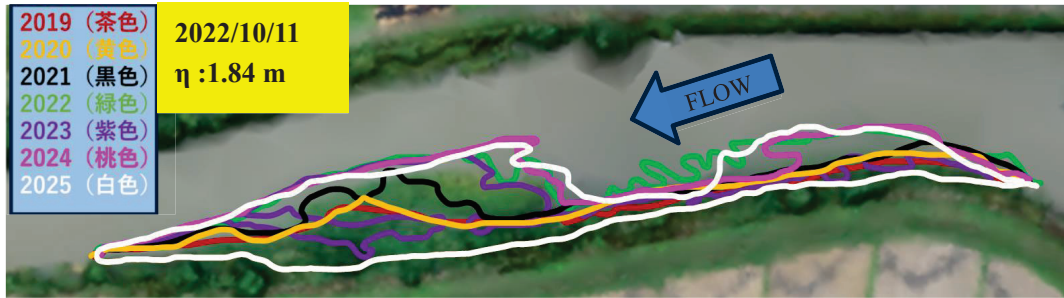
図-15 浸水時の砂州の様子

ることが分かった。一方で、植生の変化があまり見られなかった砂州の中央部においては、図-15を見ると洪水が生じた際の砂州中央部の浸水の様子だが植生変化があまり見られなかった砂州中央部が浸水している様子が見られる。

このことから、浸水時に砂州交換が中央部で行われて植生の発達がしにくい環境になり、中央部では増加があまり見られなかったことが考えられる。また、植生が上流側に発達したことにより、砂州の侵食抵抗が強まり、砂州の上流部の面積が増加したと考えられる。また、砂州面積の増加が生じてから植生面積の増加が見られるため、植生面積の増加は砂州面積の増加が影響していると考えられる。
