令和 6 年度
東北地域災害科学研究集会
講演予稿集

開催：令和 6 年 12 月 25 日(水) ・ 26 日(木)
会場：山形大学農学部 3 号館

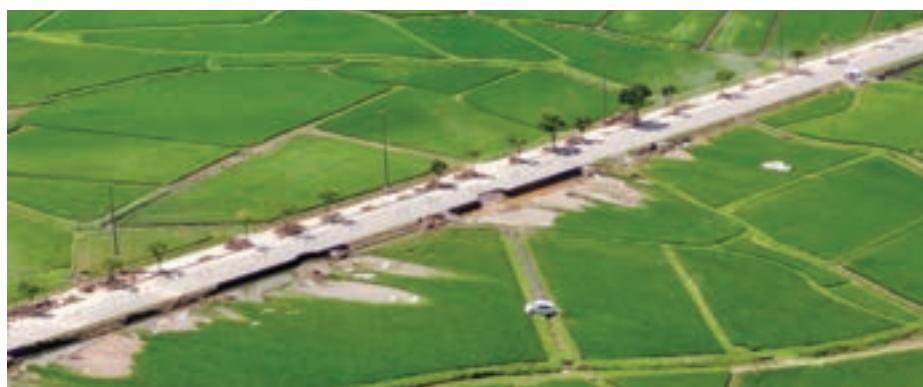
新庄市本合海地区の
新田川の氾濫による
被災状況（2024年8
月2日撮影）。流され
た3台の車が写って
いる。

最上川中流の戸沢村蔵岡地区は内水氾濫によって浸水する水害常襲地として知られるが、今回は最上川からの越水、外水氾濫によって集落全体が浸水した。真室川町・鮭川村を流れる鮭川の中～下流や新庄市を流れる升形川・新田川といった中小河川で越水・決壊が生じた。これらの河川は河床が浅く、場所によっては天井川をなしており、増水時に氾濫しやすい地形的条件だったことが被害を大きくしたと考えられる。その中でも新庄市本合海地区では、水田地帯を横断する道路を走行していた 3 台の車と救助に向かったパトカー 1 台が新田川の氾濫によって流され、2 名が犠牲となった。この発災地の上流 3 km の範囲で新田川の 2 箇所と支流の 1 箇所が決壊し、谷底平野に広がる水田へ流出した濁流が原因と考えられる。街路樹や電信柱に残された痕跡水位により、そこでは約 300 m に渡って道路が冠水し、最大浸水深は約 80～85 cm だったと推定された。

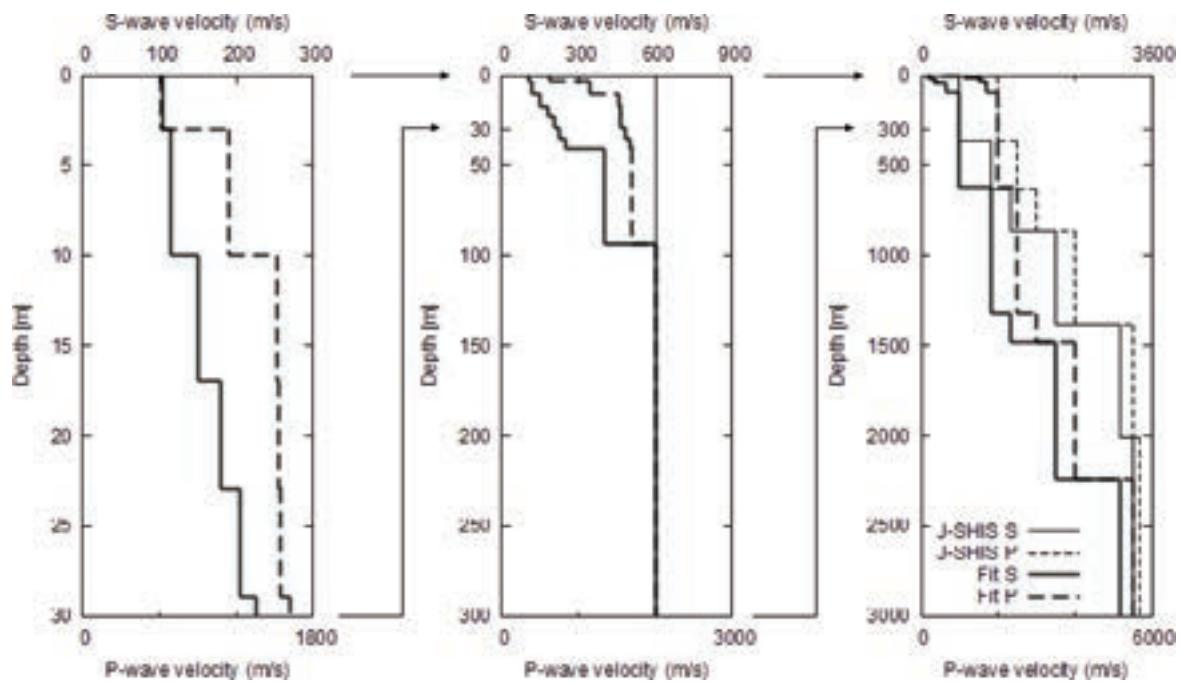
図 1 推定した地下構造と J-SHIS の深部地下構造モデル。左側の表層には J-SHIS モデルは示していない。

推定した地下構造のうち、S波速度、P波速度の分布をJ-SHISモデルと比較して図1に示す。地震動の水平動上下動比と推定した地下構造から算定した $\sqrt{\alpha/\beta} \{TF_{horizontal}/TF_{vertical}\}$ の値を図2に示す。ここで、 α 、 β は地震基盤のP波速度、S波速度であり、 $TF_{horizontal}$ 、 $TF_{vertical}$ は地震基盤から鉛直入射するS波、P波の地表における増幅倍率である。

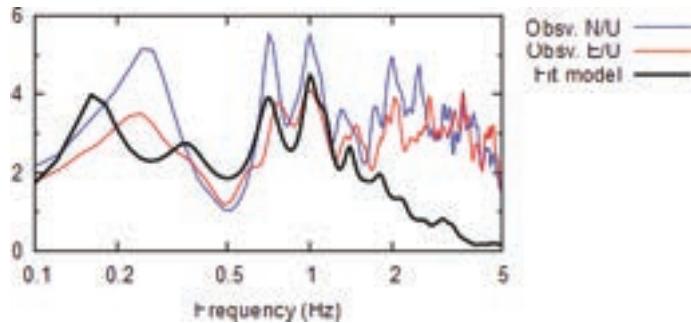
図 2 地震動 S 波部分の水平上下動比と推定した地下構造から求めた水平上下動比

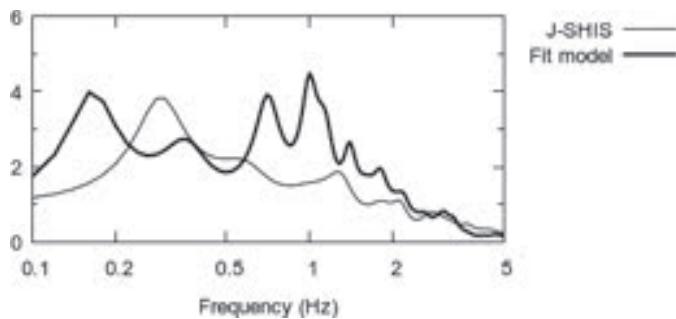
図 3 鉛直下方から入射する SH 波の増幅倍率

さらに、辺長約10.4mの正三角形アレーで観測した鉛直方向の微動から空間相関法により求めた位相速度と推定した地下構造から算出したRayleigh波の位相速度との比較を図3に示す。さらに、推定した地下構造に鉛直下方から入射するSH波による増幅特性を図4に示す。0.5Hz～1Hzの間のピークは速度の遅い表層の影響であることが窺われる。

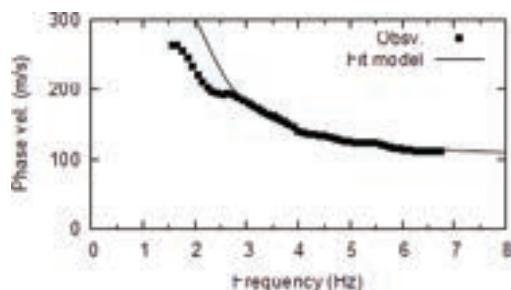
図 4 観測位相速度と推定した地下構造による Rayleigh 波の位相速度

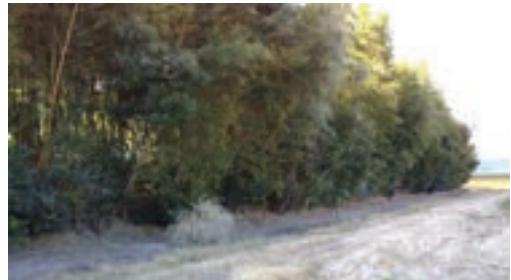
図 1. タケが繁茂する浸水域の居久根
(岩沼市、2019 年 11 月撮影)

浸水域の居久根は、全力所において樹木の枯損が確認され、2 力所は完全に消失し、うち 1 力所が防風ネットに置き換わっていた。また、残りの 4 力所はほぼ竹林化していた。竹林化した岩沼市押分の居久根（西面長約 70m、北面長約 100m の L 字型）は海岸から約 1.7km にあり、氏家ら（2013）によって調べられた居久根の一つで、震災後約 6 か月目に詳細な調査が行われている。通常、居久根は北西側に樹木が配置されることが多いが、この居久根は西・北・東面に樹木が配置されたコの字型の形状をなしている。氏家ら（2013）によれば、樹木総数 537 本のうちスギが最も多く全体の 63% で、ヒノキ等他の高木針葉樹と合わせると全体の 74% を占めていた。ただし、調査時点ですでに、塩害によるものとみられる被害が確認されており、スギやヒノキをはじめとした高木の針葉樹の被害が特に顕著であったことを報告している。GS の 2011 年 8 月撮影の画像からも、スギ等の高木針葉樹がまだ残っているものの、赤褐色に変色している状況が確認できた。2019 年 11 月の現地調査の際には、ヒノキとみられる樹木を北西面に数本確認したが、高木層をなしていた針葉樹はほぼなくなつており、平屋住宅の軒高付近の高さ（樹高約 6~7m）まで伸びたタケが優先する林となっていた（図 1）。2024 年 11 月には、タケがより繁茂し、高さも住宅の屋根付近（約 8m）まで達していた。一方、一般に塩害に強いとされる常緑広葉樹のツバキは、2024 年時点においても残存していた。

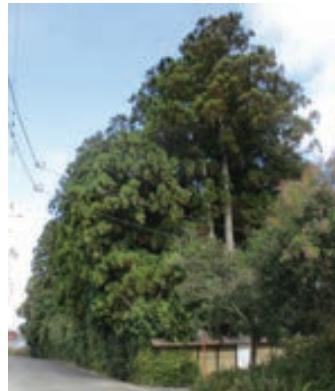
図2.非浸水域の居久根
(仙台市, 2024年11月撮影)

浸水しなかった地域の居久根ではいずれも大きな変化はみられなかった。浸水を免れた名取市高柳の仙台東部道路の西側に位置する居久根（西面長約50m、北面長約30mのL字型、海岸から約3.8km）は、震災直後の調査は行われていないが、2018年2月の調査時点時において、スギ、ヒノキ等の針葉樹を高木層とする一般によくみられる居久根となっていることを確認した。所有者へのヒアリングによっても、近隣の水田までは浸水したもの、塩害等津波の影響と思われる枯損はないとのことで、2024年11月の調査時においても、高さや本数を含め変化は特に認められなかった。また、仙台市若林区にあり、市の保存樹林にも指定されている居久根（西面長約100m、北面長約75m、東面長約90mのコの字型、海岸から約5.0km）も浸水はしておらず、2018年の調査時との変化は、2024年においてもみられなかった（図2）。

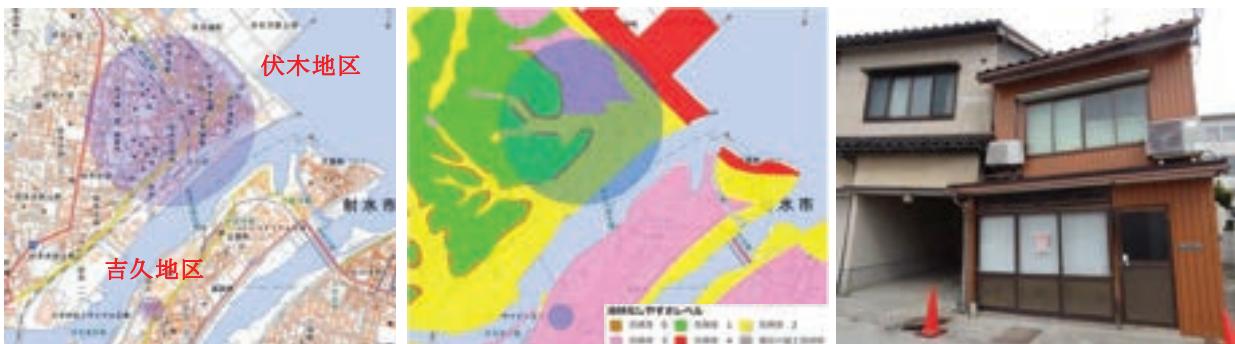
図1 被害調査範囲

図2 液状化しやすさレベルの分布

図3 液状化被害の様子

図1には調査範囲（青丸）を示しているが、本報では高岡市伏木地区（中央青丸）の検討に絞って報告する。図2は国交省で公開されている液状化しやすさレベルであるが、図1と比較すると伏木地区で液状化した範囲は危険度2と評価されているところが多く、一部危険度3や4を含む評価となっている。図3のように伏木地区では至る所で噴砂や建物、電柱の沈下・傾斜が見られ、特に範囲北西側で応急危険度判定が「危険（赤）」や「注意（黄）」と判定された建物が多く見られた。

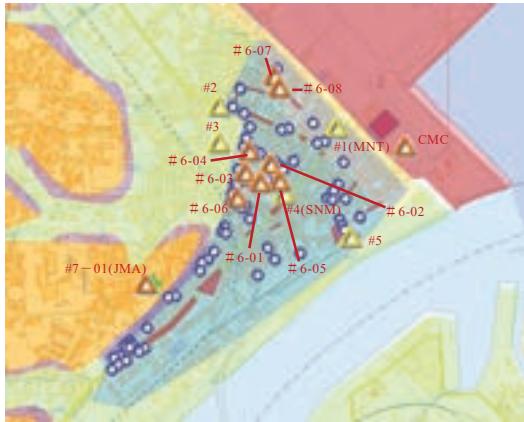
図4 調査した範囲と常時微動観測点

図4には伏木地区の液状化範囲と実施した常時微動観測点の分布を示す。黄色△は2024年2月および3月に実施した単点での常時微動観測点（#1-#5）、橙色△は2024年9月に追加した観測点（#6-01-#7-01）を表している。緑の星印はJMA観測点を表し、図中の青い網掛けで囲った部分は液状化したと考えられる範囲を示している。また、あわせて傾斜が顕著であった電柱の位置を青丸でプロットしている。図5に#1-#5, #6-01-#7-01で得られたH/Vスペクトル比を示す。

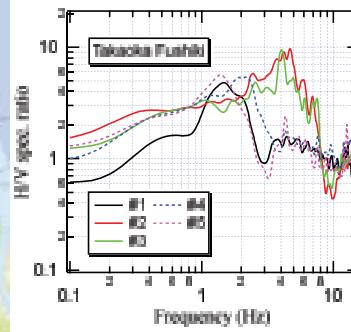
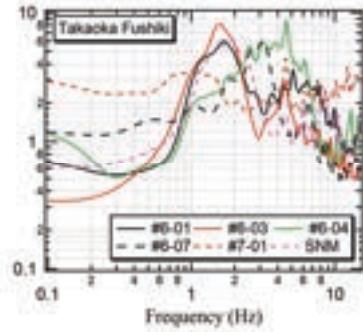
図5 常時微動観測点のH/Vスペクトル比

周囲に噴砂が見られ、液状化した地点と考えられる#1, #4, #5では表層地盤の卓越振動数が1.0-2.0Hzに見られ、比較的表層が軟弱な性質であることが示唆される一方、周囲に液状化被害が見られなかった#2と#3では4.0-5.0Hzの成分が卓越しており、比較的硬質な地盤特性であることが推定される。周辺で噴砂や住宅の沈下・傾斜が確認された#6-01～08では、#6-01, 03, SNM

において1.0~2.0Hzに卓越振動数と思われるH/Vスペクトル比のピークが見られる。#6-04や#6-07では3.0Hz~5.0Hz付近にピークが見られ、やや高振動数側に評価される形となった。JMA観測点である#7-01の結果からは明瞭なピークが見られず、地形区分より「台地・段丘」に位置しているため、比較的堅固な地盤であり軟弱な表層はほとんど存在していないと考えられる。

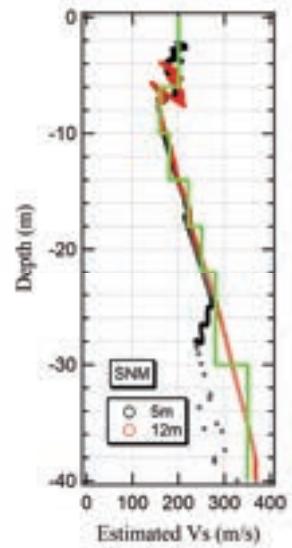
図6 推定した
S波速度構造

図4のMNT, CMC, SNMの3箇所においては常時微動水平アレー観測を実施し、表層地盤のS波速度構造の推定を行った。推定した位相速度は、長郁夫博士らが公開しているBIDO2.0を用いて空間自己相關法により求めた。図6にSNMにおける推定したS波速度構造を示す。SNMにおいて、GL-6m程度まではVs=200m/sで評価され、GL-6~14m程度まではVs=150~180m/sと、表層よりVsの値が下がる層を示す結果となった。また、推定したS波速度構造の妥当性を検証するため、各地点で求めたH/Vスペクトル比の結果とS波速度構造を用いて一次元重複反射理論により求めた表層地盤の增幅特性がどの程度一致するか確認している。卓越振動数で比較すると、H/Vスペクトル比の結果と一次元重複反射理論の結果は概ね一致し、3か所で推定したS波速度構造は妥当であると考えられる。

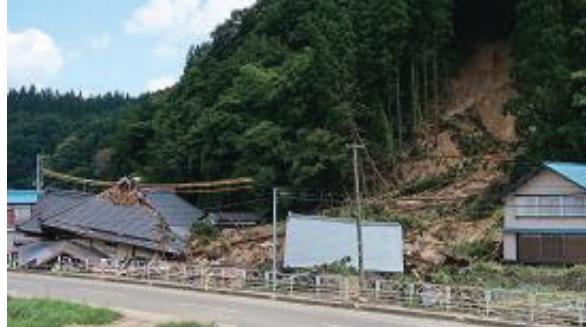
写真1 鮭川村の斜面崩壊と住宅被害

鮭川村では村内を南北に流れる鮭川が大きく蛇行する南部の川口地区で写真 1, 2 に示すような住宅の被害が見られた。住宅の背面、東側の斜面から崩落してきた土砂が住宅 1 棟と土蔵 1 棟を押し出し、建物が倒壊に至っている。村内にはいたるところで斜面崩壊が見られ、村の中心部では内水氾濫の痕跡も見られた。

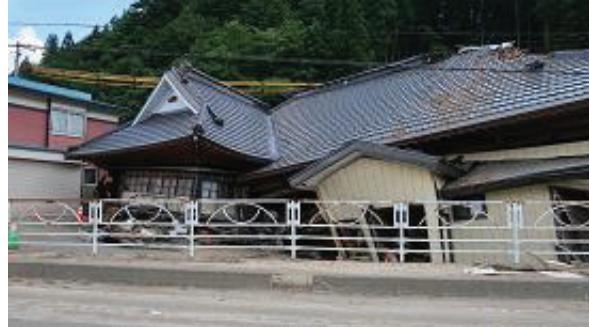
写真2 鮭川村の住宅被害（拡大）

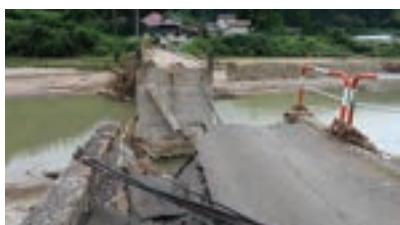
写真3 橋の崩落

酒田市では荒瀬川流域に沿って斜面崩壊、河川の氾濫、河岸の浸食や崩壊、落橋、住宅の損壊など大きな被害が数多く見られた。大沢地区を中心に麓地区から北青沢地区までの直線距離で約9kmの範囲に渡って建物や橋などの構造物被害を中心に調査を行った。著者らが調査した8月上旬では流木が樹皮を剥がれた状態で至る所に散乱していたほか、側溝のボックスカルバートも流されており、土砂で表面を厚く埋め尽くされた田畠も多数見られた。写真3に示すように橋脚に絡まった流木が水流を妨げ、複数の橋では落橋が見られた。また、写真4のように河岸の浸食や崩壊も至る所で発生していた。

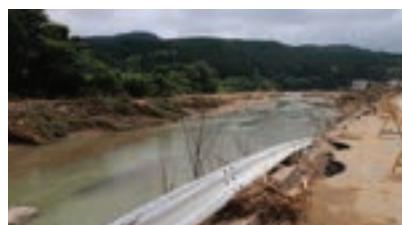
写真4 河岸浸食・崩壊

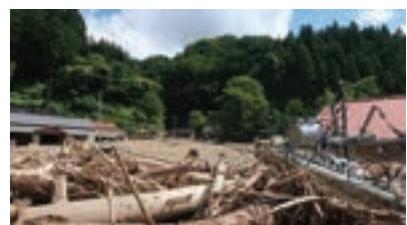
写真5 土砂で埋まる住宅

酒田市北青沢地区では小屋渕川上流から流出した大量の土砂が集落を埋め尽くし、写真5のような状態となった。この地区は急傾斜地崩壊危険区域に指定されているが、流出した土砂が小屋渕川を埋めてしまい、流路が斜面沿いの擁壁に沿って複数の方向に変化していた。また、多くの住宅では1階高さの半ば付近までが土砂により埋没してしまっていた。ただし、細い柱で支持された壁の少ない納屋など一部の建物を除いて、倒壊や傾斜した建物は見当たらず、人が生活する家屋の骨組については構造的な被害は見られなかった。下流側ほど粒径の小さな土が堆積している様子であったが、土砂の流入する速度の影響などが考えられる。
