## 東北地方太平洋沖地震を受けた学校建物被害調査に基づく 既往の耐震診断の妥当性と問題点に関する考察

仙台高専専攻科生 鈴木敦詞      東北工業大学大学院生 畑中友

仙台高専 藤田智己      東北工業大学 船木尚己

仙台高専 飯藤將之      東北工業大学名誉教授 田中礼治

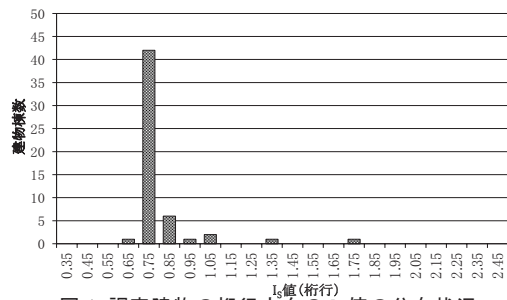
図 1 調査建物の桁行方向の  $I_s$  値の分布状況

(A)、(B)、(C)について、耐震診断評定資料をもとに  $I_s$  値と  $C_{TU} \cdot S_D$  の値の間隔を 0.1 ずつとして、棟数を桁行、張間について整理したものを図 1 から図 4 に示す。(D) については  $I_s$  値のデータが存在しないため除外し、全体の建物棟数は 54 棟となっている。 $I_s$  値については、すべての建物において、梁間方向で 0.7 以上となっており、桁行方向では 0.7 未満の建物もあるが 1 棟のみである。また、張間方向では  $I_s$  値が 0.7~1.7 で偏差が大きい分布となっているのに対して、桁行方向では 8 割近くが 0.7~0.8 となっている。張間方向の  $C_{TU} \cdot S_D$  は、 $I_s$  値と同様に値が高い反面、ばらつきが大きい分布となっており、張間方向の F 値には建物ごとに大きな違いがないことを反映している。一方、桁行方向では  $C_{TU} \cdot S_D$  の値が大きく二つに割れており、 $I_s$  値が 0.7~0.8 に集中している傾向と全く異なる。

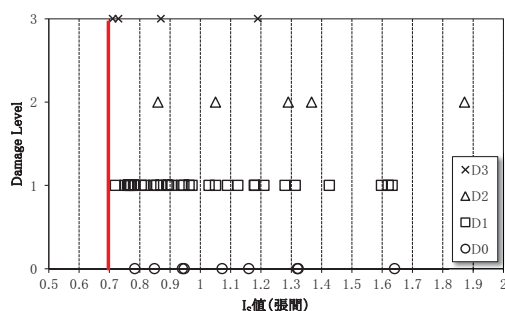
図 7  $I_s$  値(張間)と DL の関係

次に、(A)、(B)、(C)について、 $I_s$ 値および $C_{TU} \cdot S_D$ とDLの関係を図6から図9に示す。図6より、 $I_s$ 値とDLに負の相関は顕著でなく、 $I_s$ 値を増加させることによって、倒壊などの被害は免れる一方、その被害程度の低減には繋がらないことが分かる。図6において、D2、D3となった建物は、54棟中7棟であった。それはいずれも $I_s$ 値が0.7を満たしており、被害を増大させた別の要因が存在すると考えられる。
