津波戻り流れによる砂浜海岸の決壊*

東北大学大学院工学研究科土木工学専攻
東北大学災害科学国際研究所
東北大学災害科学国際研究所

田中 仁
真野 明
有働恵子

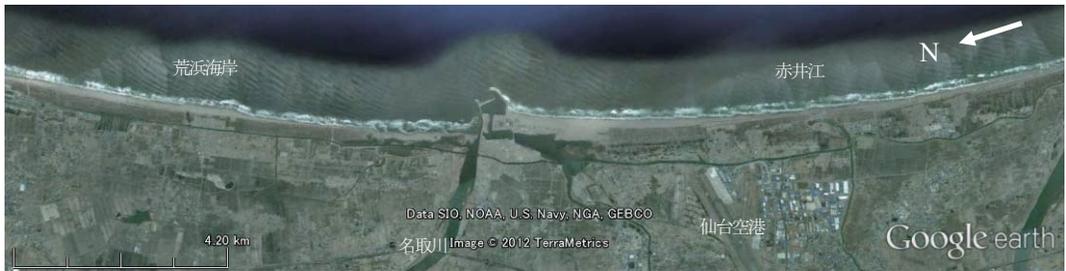
図-1 研究対象地域 (Google Earth, 2012)

2012年3月11日に発生した東日本大震災津波による大規模な海浜・河口地形の変化については著者ら^{1), 2)}がすでに詳細な報告を行っている。その特徴的な地形変動の一つは、津波の戻り流れによる大規模な砂浜の決壊である。また、その様な侵食箇所が比較的早期に回復した点も大きな特徴である⁴⁾。そこで、大規模な砂浜決壊が生じた箇所として、著者ら^{1), 2)}によりすでに報告がなされている仙台市荒浜海岸および岩沼市赤井江を対象として選んだ(図-1)。これらの箇所においては、海域に注ぐ河口開口部が存在していたことが指摘されている。そこで、過去の古地図の収集を行った。なお、田中ら⁵⁾は長期的な海浜変形の検討に際して古地図の使用が有効であることを指摘しており、場合によっては200年程度の長期にわたる海浜の変形を論じることの出来る資料としての活用が可能である。また、津波被災後の資料としては、国土地理院による空中写真を使用した。

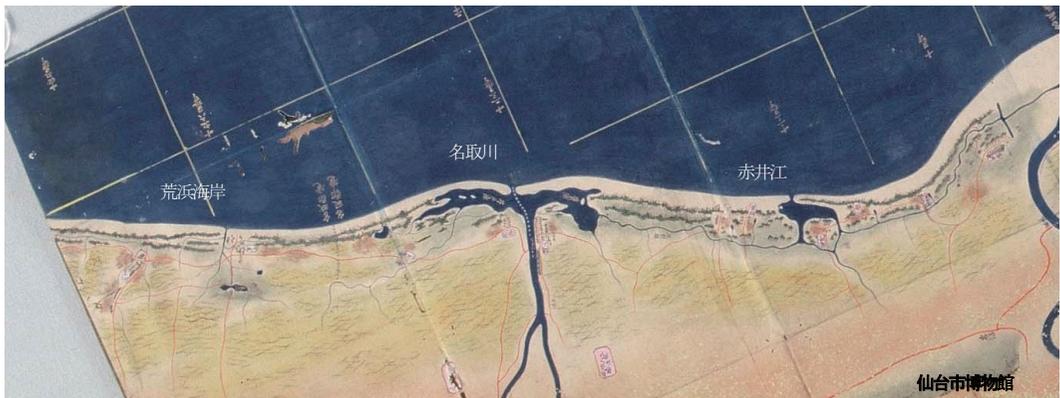
図-2 御分領中海岸筋村々里数等調並海岸図 (1853年, 嘉永6年) (仙台市博物館)

1853年(嘉永6年)に作成された御分領中海岸筋村々里数等調並海岸図のうち、**図-1**にほぼ対応する領域を示したものが**図-2**であり、一部の地名を加筆している。**図-1**の地形は河口導流堤や河口港の防波堤の影響を大きく受けたものである。特に、人工的な海岸・河川構造物により北上する沿岸漂砂が阻止され、漂砂上手である南側での汀線の前進、漂砂下手である北側での汀線の後退が顕著である。このような現在の地形に比べて、**図-2**において名取川河口部の汀線が大きく海側に張り出すという興味深い特徴を示しているものの、田中ら⁵⁾は地形測量の精度に疑問を投げかけている。また、現河口部には、右岸・左岸にそれぞれ広浦・井戸浦がある。このことから、かつて導流堤による河口固定がなされていない時期には河口部が安定せずに大きく移動していたと推測されている。**図-2**においてもすでに広浦・井戸浦の存在が確認され、名取川河口開口部は現在のものと同様位置である。**図-2**において名取川右岸には、海岸線に対してほぼ平行に貞山堀の存在が確認される。この周辺の貞山堀は木曳堀と呼ばれ、1597年から1601年に掘削された⁶⁾ものであり、地図が作成された1853年にはすでに貞山堀が存在していることが年代からも確認される。一方、名取川左岸には現在も存在する井戸浦は認められるものの、それより北に延びる貞山堀は見られない。この区間の運河は新堀と呼ばれ、明治時代の1870年から1872年に掘削された⁶⁾ため、**図-2**にはそれが描かれていない。

以下では、**図-2**のうち、荒浜海岸周辺および赤井江周辺に焦点を当て、津波により生じた海浜の決壊との関連について考察を行う。

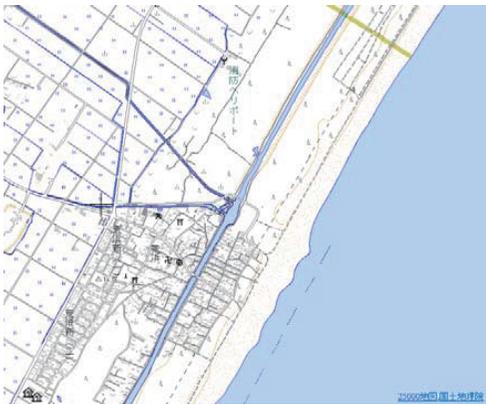
図-3 最新の地形図 (国土地理院)

図-3には現在の地形図を表す。一方、図-4は、図-2に示した古地図のうち、荒浜地区を拡大したものである。古地図にも「荒浜」との集落名が確認される。荒浜の北側において海に注ぐ小河川は「赤渋堀」と呼ばれ、後述する明治16年に作成された地図にもそれが示されている⁶⁾。現在、このような河口は存在せず仙台台平野の低平地から集水された排水は貞山堀に合流した後に名取川河口より仙台湾に注いでいる。田中ら⁵⁾は、古地図の使用により現在では見られない往時の地形情報が得られることを指摘している。

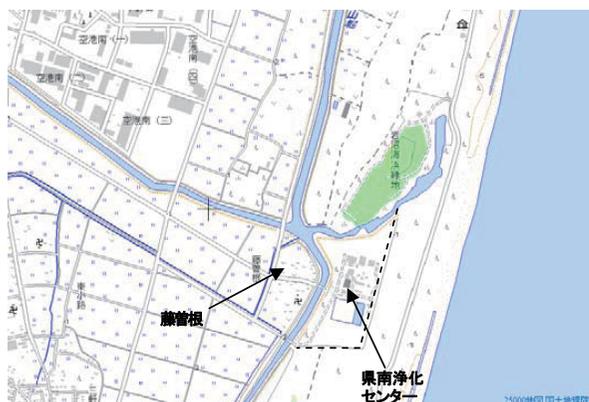
図-8 最新の地形図 (国土地理院)

図-8には赤井江付近を示す最新の国土地理院地形図を示す。また、図-9は、図-2に示した古地図のうち、赤井江付近を拡大したものである。古地図には藤曾根の集落が描かれ、東側は赤井江の水域に接していた。その後、その水域は干拓され、現在は県南浄化センターとなっている(図-8参照)。図-10に示す国土地理院の空中写真(1947年10月2日)において、県南浄化センター建設前の状況が明かである。田中ら⁵⁾が指
