2011年東北地方太平洋沖地震による国道の被災データに基づく橋梁のフラジリティー評価

日本大学工学部土木工学科 中村 晋, 川前 俊也, 佐々木 聰

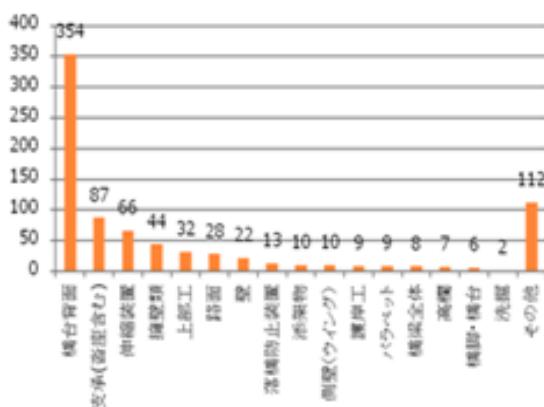
図-2 被災部位ごとの被災件数

ここでは 960 橋のうち津波による被害を除く 819 橋を検討の対象とした。まず、橋梁の被災部位に応じた被災件数の比較を図-2 に示す。図より、橋台背面の地盤沈下による段差などの被災件数が最も多い。その一例として、福島県の国道 6 号線に位置する鮫川橋で生じた段差を写真-2 に示す。次いで支承の被災が多く発生している。支承の被害には BP 支承、ゴム支承、鋳鉄支承といった種類によらず、いずれも被災している。鋳鉄支承の被災事例として、福島県の国道 4 号線に位置する稻迦堂川橋の支承の破断事例を写真-3 に示す。一方、橋脚や橋台の被災件数が 6 橋と少ないのも特徴と言える。ここでは、橋台背面地盤と支承の被害に着目して、構造的な特性や地震動強さとの関係について関係について分析するとともに、それらの被災確率と地震動強さとの関係についても評価を行う。

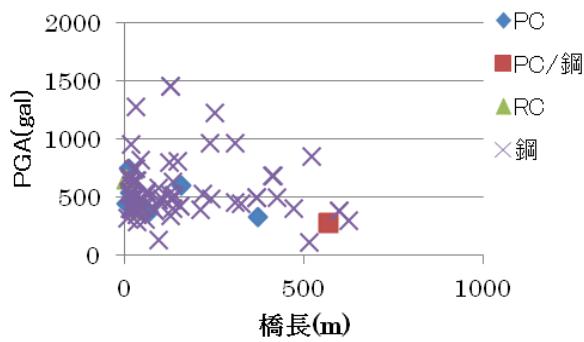
図-3 支承の被災地点における PGA と橋種、橋長との関係

まず支承が被災した橋梁位置における地震動強さと橋種、橋長さといった構造的な特性との関係を図-3、4 に示す。これより支承の被災地点においては鋼橋が最も被災件数が多いことが分かる。これは鋼橋が軽量であり、阿武隈川や北上川などの川幅の広い河川が東北地域に多く存在するためと

考えられる。また、図より、橋長 100m 以上の橋梁においては橋長が長くなるにつれて小さな PGA に対する被災件数が多く、PGV が増加するにつれて被災件数が増加する傾向にあった。これは橋長さが長くなるにつれ、支承への作用慣性力が増加するためと考えられる。図-5 に準拠基準と支承の被災の関係を示す。準拠基準として 1980 年代以前のものが多く、特に 1956 年、1980 年の基準により構築された橋梁において被害が多かった。

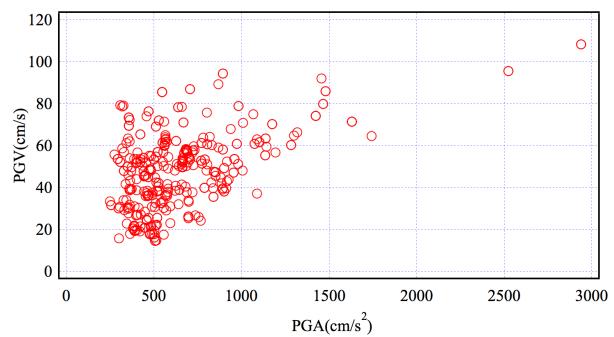
図-6 被災地点における PGA と PGV

次に橋台背面の被害について地震動強さと構造的な特性との関係について示す。最初に、被災位置における PGA と PGV の関係を図-6 に示す。PGA、PGV ともにかなり小さな地震動にて被害が現れており、PGV の増加とともに被災件数が多くなっていることが分かる。このことを踏まえ、次に橋台背面の被災位置における地震動強さのうち、PGV と橋種に応じた被災件数との関係について図-7 に示す。被害が生じた橋梁の形式は支承と異なり、PC、RC 形式の橋梁が鋼橋に比べて少し多い程度であり、橋種との明確な関係は認められない。また、PGV が 30cm/s から 70cm/s に及ぶ広い範囲で被害が多い。次に、準拠基準と橋台背面の被災の関係を図-8 に示す。被災した橋梁はその準拠基準が 1980 年以前の古いものが多いが、最近の準拠基準による橋梁も比較的多く含まれている。作用地震動の強さには準拠基準年代による差は認められ

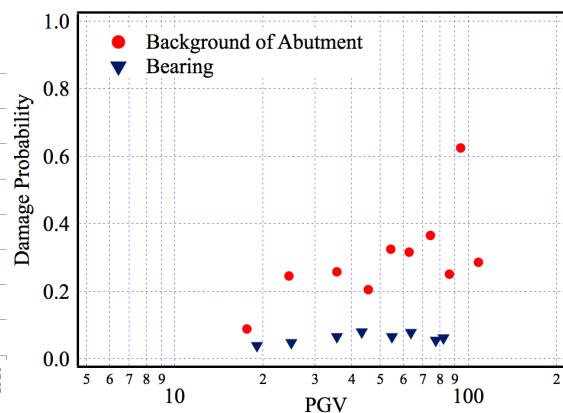
図-9 PGV と橋台背面および支承の損傷確率との関係

橋台背面と支承の被害に着目し、損傷確率と PGV の関係を図-9 に示す。ここでは、損傷確率をある地震動強さ区間における被災した橋梁の割合として定義し、検討した構造的な特性を踏まえて損傷確率と PGV との関係について考察する。橋台背面の損傷確率は PGV が 20cm/s で 20%以上と大きな値を示し、PGA とともに増加する傾向にあり、支承の損傷確率は PGV が 20cm/s から 90cm/s 程度までほぼ一定の大きさであり、大きな変化は見られなかった。

橋台背面の損傷確率は PGV が 20cm/s で 20%大きな値を示し、PGV の増加とともに増加していく傾向にあった。
