三沢海岸における侵食対策と地形変動特性

八戸工業大学工学部土木建築工学科 齊藤 知来、佐々木 幹夫

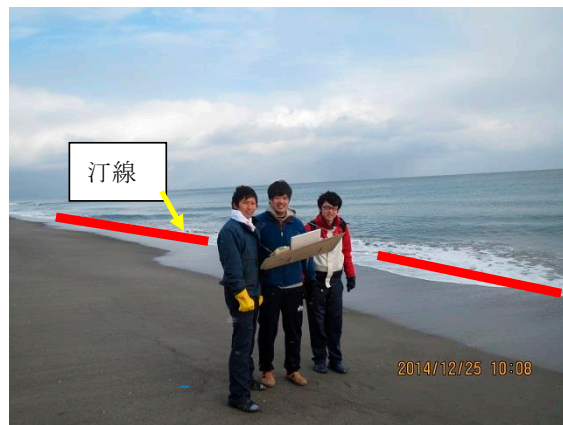
写真1 汀線観測風景 2014年12月25日

計画で現地観測を実施した。気象条件により観測実施日は左右されたがおおむね月 1 回の観測は実施できた。しかし、4 月および 5 月は計画準備と波浪条件（静穏時に測定）により 6 月に実施することになってしまった。写真 1 に汀線位置を測定しているところを示した。汀線位置の測定は冬季や波が高い時は真の汀線位置より陸側に一定距離後退したところを汀線に平行に沿って移動し測定している。この日は陸側に 10m 後退したところを平行移動測定して作業終了後に内業で真の汀線位置に補正している。図 1 に同位置の点の測定を 100 分間行った時の揺れ（測定値－平均値）を示した。図 2 に同位置個所での測定中に捉えている人工衛星が変わった時の測定値の揺れを示した。機械の測定誤差は 0.5m 以内である（図 1）が、捉えている人工衛星が変わるときに座標系がずれるために最大 4 m の誤差（図 2）を伴っている。この誤差は GPS を 2 台使えば消去できる。本測定では測定誤差を 0.5 m 以内に収めるようにしている。

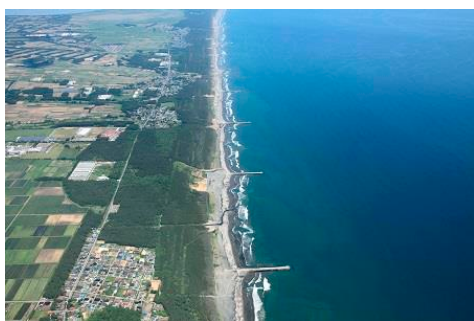
写真4 B5～B11HL海岸

状況を示したもので、写真下側が漁港の南、上部が漁港の北を示しており、漁港の南海浜は堆積により広い砂幅となっているが北側は砂浜が消失し、狭い海浜となっている。写真3、4、5、6、および7はヘッドランド工B1～B10HL海岸、B5～B11HL海岸、B7～B13HL海岸、B10～高瀬川放水路、B12～高瀬川放水路までの海岸を示している。写真に示されているようにヘッドランド工の北側は三沢漁港北側海浜のように侵食されていない。漂砂卓越方向は南から北であり、ヘッドランド堤長200mがこの海岸において釣り合いのと
