2017年7月秋田豪雨による雄物川の洪水氾濫について*

秋田大学 松富英夫 今野史子

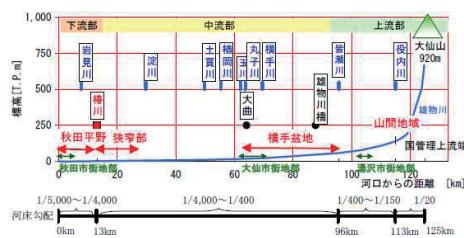
図-1に雄物川本川の領域分割図を示す⁴⁾。雄物川本川は下流部(河口～椿川)、中流部①(椿川～玉川合流点)、中流部②(玉川合流点～皆瀬川合流点)と上流部(皆瀬川合流点から上流)の4領域に分割される。この領域分割は雄物川の災害や整備と密接に関係している。

図-1 河川管理者による雄物川本川の領域分割⁴⁾

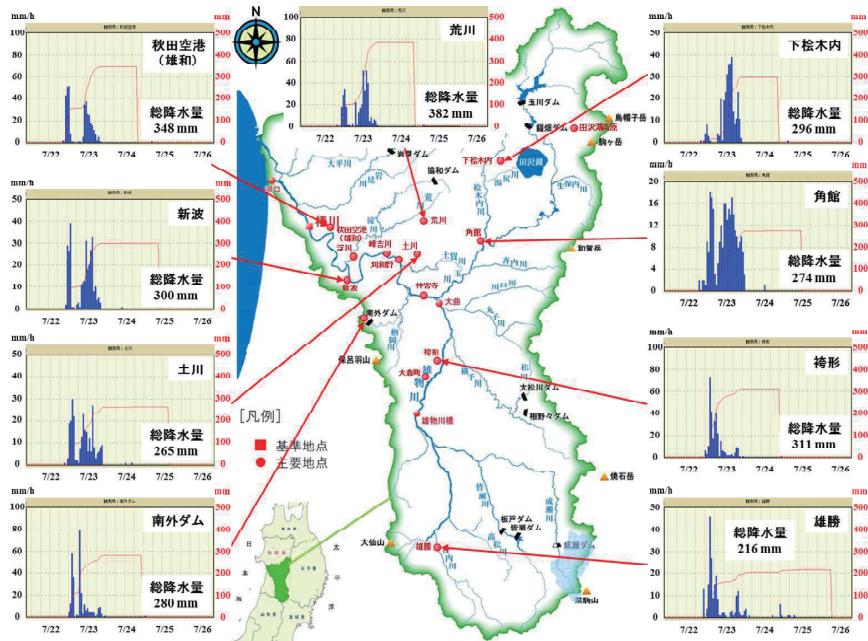
図-2中に本流域の主要地点における降水状況(ハイエトグラフ)を示す⁷⁾。図によって左縦軸の降水強度目盛が異なっていることに注意を要する。最大期間降水量は秋田市雄和(気象庁)で348.5 mm、最大時間降水量は同じく秋田市雄和で73.5 mm/hである(秋田県⁷⁾と値が異なる)⁸⁾。これらの観測点値は7月としては観測史上最大である。また、本豪雨は全域的に2ピーク型の降水である(後述)。

図-2 雄物川流域の水系図と主要地点における今回降水のハイエトグラフ（国交省の流域水系図⁴と秋田県の雨量図⁷を利用）

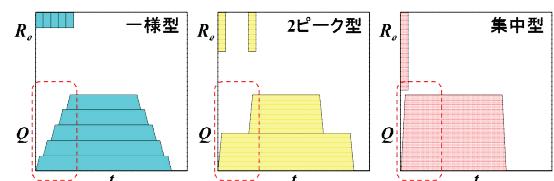
本豪雨は12時間程度の時間差を持つ2ピーク型の降水で、後半に降水量が多い。**図-8**に示すように同量の雨が同時に降る場合、一様型の場合(水色)に比べて、2ピーク型の場合(黄)は初期の内水や支川の排水が厳しく、避難にも影響する。同量の雨が短時間に集中する場合(赤)が最も厳しい。現計画降雨⁵⁾は1896年~1972年の降水データに基づく24時間程度の時間差を持つ2ピーク型の2日間降水で、本降水と時間パターンが異なり、計画降雨の時間パターンに関して再検証(1972年から45年経過)が必要と思われる。

図-8 単位雨量の基底長が十分に長い場合における降水と流出の3パターン (R_e : 有効雨量, Q : 流出流量, t : 時間)
