平成29年7月秋田豪雨における 馬場目川洪水の再現と堤防被災について*

秋田大学理工学部

植木 洸太朗

秋田大学大学院理工学研究科 渡辺 一也

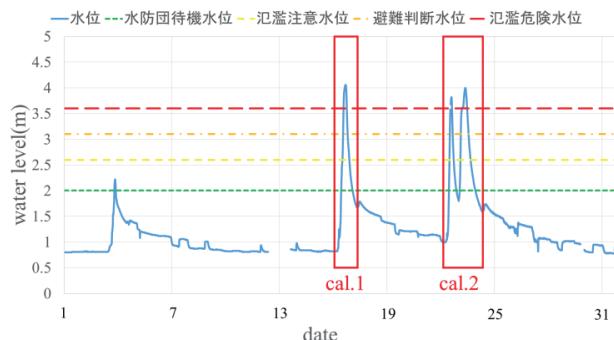
図-1 7月の水位データ

2017年7月と8月の水位をそれぞれ図-1、図-2に示す。7月1日から8月31日の洪水イベントの間に3回、図中に赤い破線で示している氾濫危険水位の3.6mを超えている。図中にcal.1で示される1回目の洪水では、7月16日の午前から水位が上昇し始め16:00頃にピークの4.04mに達している。図中にcal.2で示される2回目の洪水では2回のピークがあり、7月22日の午前から水位が上昇し始め14:00頃にピークの3.82mに達し、一度低下したが7月23日の9:00頃に2度目のピークの4.00mに達した。図中にcal.3示される3回目の洪水は、8月24日の午後から水位が上昇し始め、8月25日の4:30頃にピークの4.51mに達した。また、8月24日からの洪水では、護岸が洗堀されていた。

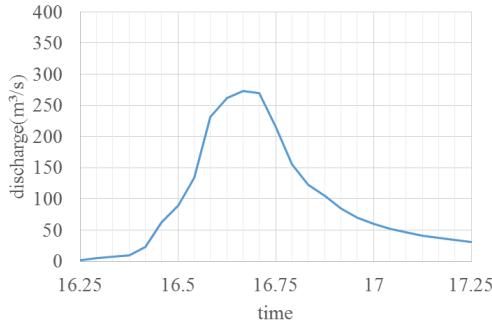
図-3 流量(cal.1)

計算には久保観測所での流量を用いた。cal.1~3 の流量データを、それぞれ図-3~5 に示。ピーク時の流量は cal.1 が $272\text{m}^3/\text{s}$, cal.2 は 2 つのピークがあり $239\text{m}^3/\text{s}$ と $264\text{m}^3/\text{s}$, cal.3 が $344\text{m}^3/\text{s}$ である。久保観測所における計画高水流量は、 $280\text{m}^3/\text{s}$ であった。

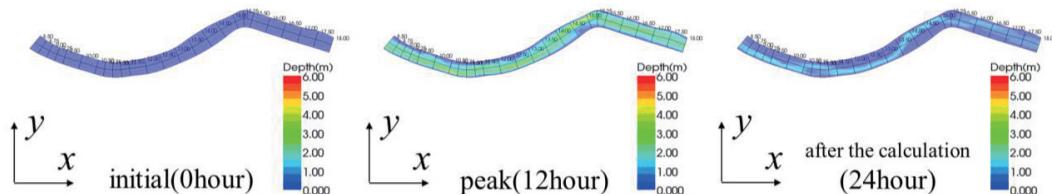
図-7 cal.1 のコンター図

cal.1 の初期とピーク時と計算後のコンター図と堤防付近の流速ベクトルを図-7, 図-8 に示す。cal.2 の結果も同様に図-9, 図-10, cal.3 の結果も同様に図-11, 図-12 に示す。図中に示すコンター図, ベクトル図は右から順に計算前, ピーク時, 計算後を表している。cal.2 では, ピークが 2 回あったので, 流量の多かった 2 度目のピーク(33 時間後)を代表として図中に示した。計算後に st.1 から st.2 の間の左岸側で最も体積が見られたのは, cal.2 であった(図-9)。また, ピーク時に湾曲部右岸側で河床が最も洗堀されていたのは, cal.3 であった(図-11)。流速ベクトルに関して, 全ての計算で湾曲部右岸へ流速ベクトルが向いていた。被災した堤防付近で流速ベクトルが大きくなったのは, cal.3 であった(図-12)。
