八戸周辺の切土斜面における表層崩壊のメカニズムについて*

八戸工業大学大学院 盛 健太郎
 八戸工業大学 坂下 光
 八戸工業大学 橋詰 豊
 八戸工業大学大学院 金子 賢治

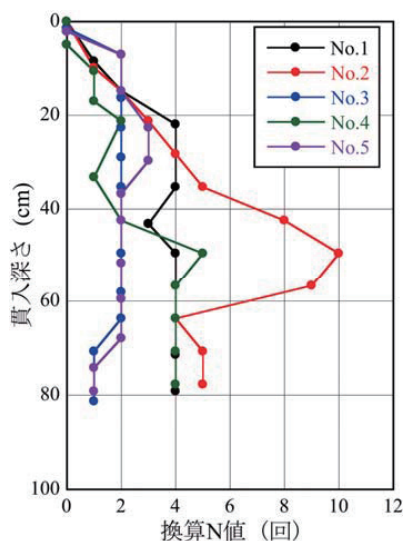
図-5 貫入深さと換算 N 値の関係

現地調査の項目と現地の状況を表-1 に示す。当初凍上の影響を受けやすいと考えていた南向き法面だけでなく、北向き法面でも表層崩壊が確認された。簡易動的コーン貫入試験より得られた貫入深さと換算 N 値及び換算一軸圧縮強さ（換算 q_u 値）の関係をそれぞれ図-5、6 に示す。貫入深さは、斜面表面から垂直方向の距離に換算している。全現場において地表面からの貫入深さが深くなるにつれて換算 N 値及び換算 q_u 値が大きくなる傾向にある。施工から年月が経過したことにより、地表面が露出した状態

の法面では冬期に凍上した地盤が春期に融解する現象が繰り返し発生することにより、表層付近の地盤が脆くなるためではないかと考えられる。

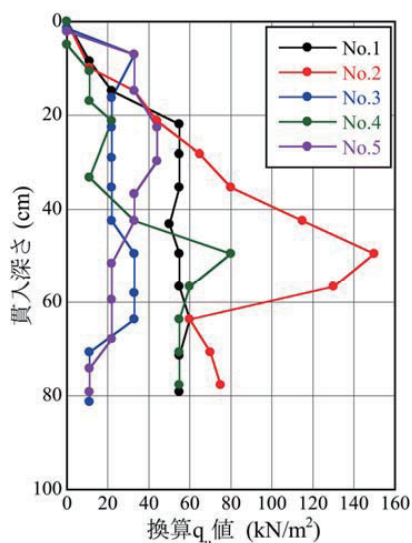
図-6 貫入深さと換算 q_u 値の関係

現地調査の際に行った簡易動的コーン貫入試験から、表層崩壊が確認された現場では、法面表面付近の地点では深い地点よりも換算N値及び換算 q_u 値が小さい結果となった。調査した現場では、施工完了当時から地山が露出した状態であったために、凍上及び融解現象が繰り返し作用することにより著しく劣化した表層部が大雨等の影響で崩壊したのではないかと考えられる。そのため、凍上作用を受けやすい土質であると判定される現場については、何らかの凍上対策工を施す必要があるのではないかと考えられる。

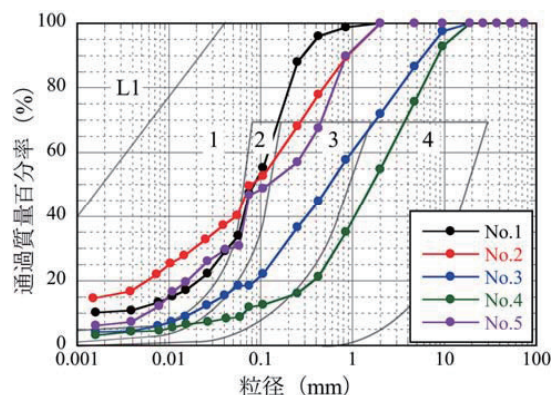
図-7 粒径加積曲線

各種室内試験結果を表-2に、粒径加積曲線を図-7に示す。図-7には、フィンランド道路局で提案されている凍上性判定の図⁴⁾も併記している。粒度試験より、No.1、2、5の試料については細粒分が多く含まれていることがわかる。細粒分が比較的少ない No.4 の試料については、一軸圧縮試験に用いる供試体のトリミング作業ができない状態であったため、試験を実施できなかった。図中の領域1と2（ただし、領域2は毛管高さ1m以上の場合）については、凍上性があるものとされている。本実験ではNo.1、2、5の試料については細粒分が多く含まれており、領域1、2に重なる部分が多いことから凍上性があると考えられる。ただし、これは簡易的な判定であるため、採取した試料について実際に凍上試験を行い検討していく必要がある。
