2019年6月18日山形県沖の地震における木造住宅の地震応答について

山形大学 三辻 和弥
東北大学 大野 晋

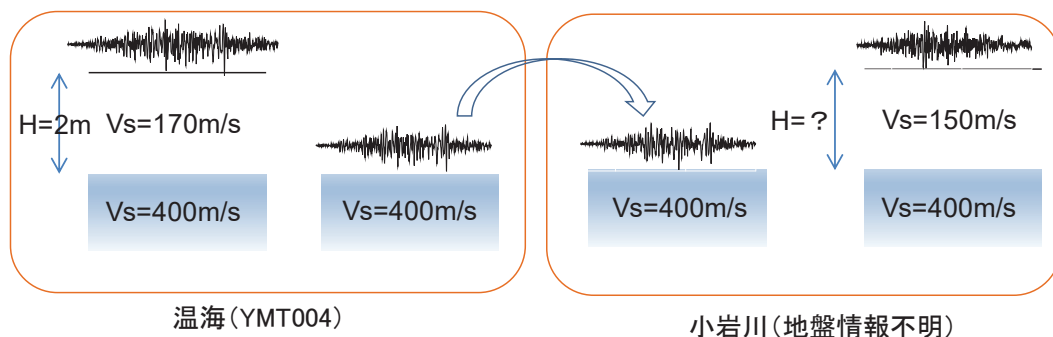
図 2 小岩川地区の地震動推定のイメージ

地盤の常時微動観測結果に基づいて、小岩川地区の地表面での本震の地震動推定を行った。小岩川地区よりも北に位置する温海地区には K-NET 温海観測点 (YMT004) があり、本震の地震記録が得られているほか、観測点の地盤情報も公開されている。そこで、図2に示す方法で K-NET 温海での地表面の本震記録を工学的基盤 ($V_s=400\text{m/s}$: GL-2m) に引き戻した加速度波形を、方位と距離による補正 (図3) を施して小岩川地区の工学的基盤での本震の地震動として推定した。ここで、距離減衰については司・翠川の手法²⁾を用いて評価したところ、K-NET 温海の工学的基盤の最大加速度に比べて小岩川地区での工学的基盤の最大加速度は約 1.4 倍と評価された。

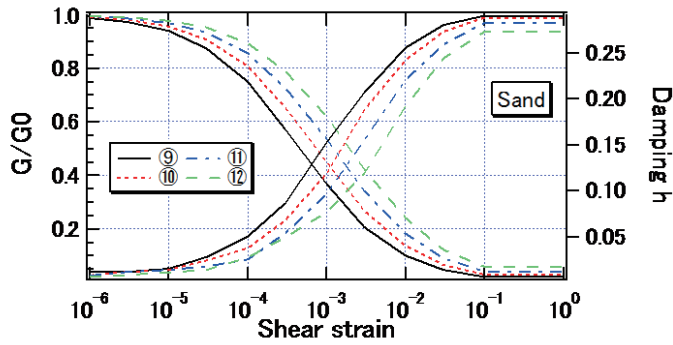
図4 地盤の非線形モデル

卓越振動数にあうように 1/4 波長則により表層地盤の深さを求めて地盤モデルを設定した。地盤の非線形性は図 4 に示す非線形モデル³⁾を用いて等価線形解析を行うことで考慮した。
