## 2020年7月28-29日の山形県最上川水系における洪水被害\*

元山形大学地域教育文化学部 川辺 孝幸

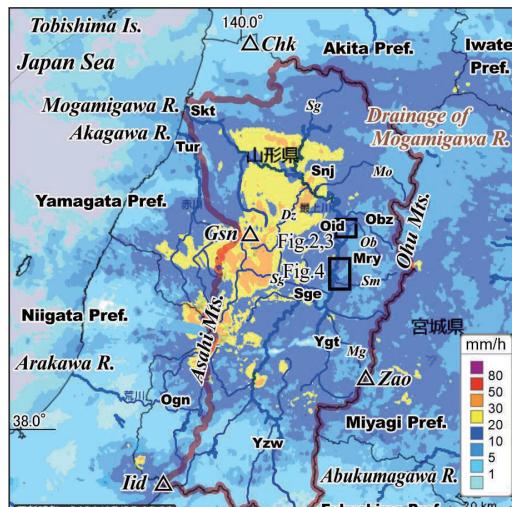
東北地方南部では、2020年7月28日から29日にかけて、停滞前線が東北地方南部にかかり、その前線上で発生しつつあった低気圧の渦が飯豊山地や朝日山地にかかることで、それらの山域を中心に厚い雨雲が形成され、その結果、28日午前中から午後にかけて、それらの山域を含む最上川右岸中流域に時間雨量最大50mmを越える集中的な豪雨がもたらされた（図1）。その結果、右岸中流域の各支流から流れ込んだ水が最上川に集まることで、おもに山形盆地から下流域において、100年確率の降雨によって設定された計画高水位前後まで水位を上昇させた。なお、中上流における降雨の時間帯から山形盆地から下流域における水位上昇の時間帯には数時間の遅れがあったため（図2）、28日午後には雨が上がった中で余裕をもって避難が行われたために、幸いにも人的被害は発生しなかった。

図1 山形県と最上川流域の地名および2020年7月28日13時00分の国土交通省XRAINレーダー雨量分布図

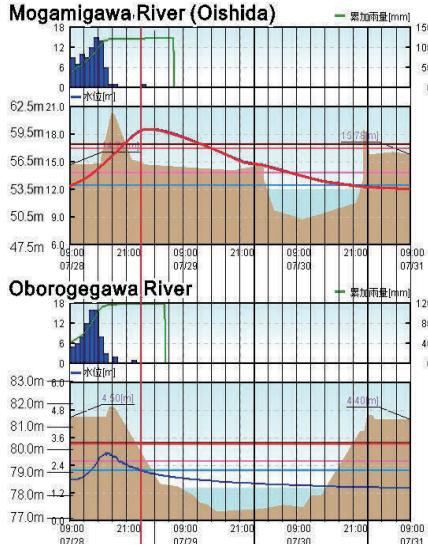
図 2 (上)最上川大石田観測所の水位と降水量の記録、及び尾花沢市臘気観測所の臘気川の水位と降水量の記録

を、最上川との合流部から約3km東北東にある尾花沢市臘気臘気川の水位、それに約10km南南東の村山市楯岡の楯岡雨量観測所の時間降水量と累加降水量を比較してみると、楯岡雨量観測所の雨量と臘気川の水位とは密接な関連性があることがわかる(図2)。また、楯岡観測所の雨量と大石田四日市にある最上川の大石田水位観測所の上流400mに合流部がある臘気川の水

位は、最上川大石田観測所の水位にはほとんど影響を与えておらず、最上川の計画水位を超える増水は、この地域の約6時間後であることがわかる。すなわち、大石田水位観測所における最上川の水位は、その上流域における降水が大きな役割を果たして増水の原因になっている。
