令和6年7月下旬に発生した山形県北部豪雨災害について*

* Heavy rainfall disaster in late July 2024 in the northern part of Yamagata Prefecture by Isao Motoyama, Kazuya Mitsuji, Makoto Kumagai, Yoshiyuki Murayama, Tomoo Hashimoto, Masanari Sato, Naoyoshi Iwata, Shin-ichi Kagashima, Kazue Ishigaki, and Hiroshi Yagi

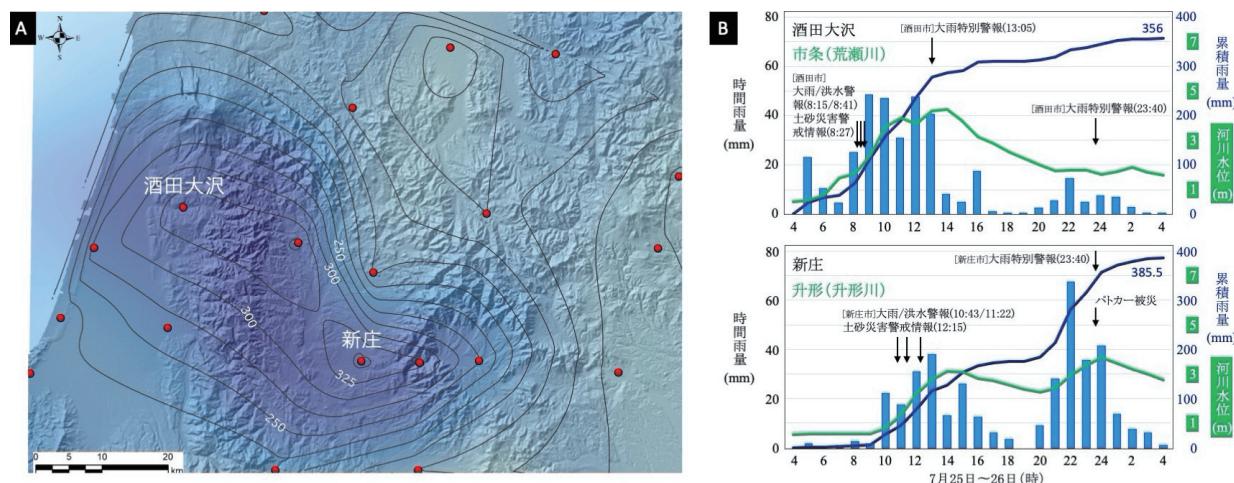
令和6年7月25日午前から7月26日未明にかけて、活発化した梅雨前線の活動により山形県北部から秋田県にかけて大雨となった（図1）。山形県では庄内地域から最上地域にかけて東西に線状降水帯がかかり、洪水、斜面崩壊、土石流等により家屋の浸水・全半壊、農地冠水・土砂流入、道路損傷など総額1,111億円もの甚大な被害が生じた（URL1）。降雨は7月25日の午前5～10時頃から強まり、13時5分に酒田市と遊佐町に大雨特別警報が発令された（図1B）。山形県において線状降水帯が発生したのは令和4年8月の山形県置賜地域以来2度目のことである。降雨は7月25日18時頃に一度弱まり20時10分に大雨警報に切り替わったが、その後再び強まり、23時40分に酒田市・新庄市・舟形町・鮎川村・戸沢村・庄内町に大雨特別警報

図1 7月25～26日の気象データ。A, 24時間降水量分布。気象庁のデータに基づく（URL2）。B, 時間降水量（酒田大沢・新庄観測所）と河川の水位（市条・升形観測所）（URL2, URL3）。

現場道路は普段から比較的交通量の多い所であるため、この決壊が生じたのは C3 車両が流される直前の 23 時から 23 時 20 分頃までの間と推測される。新田川には水位観測所がないが、北隣の升形川の升形観測所のデータによると、その時刻は河川水位がピークにさしかかる時にあたることから（図 1B），新田川でも水位のピークに近い状態だったことが考えられる。また、パトカーが流された時刻はほぼ新田川の水位のピーク時であったと見てよいであろう。

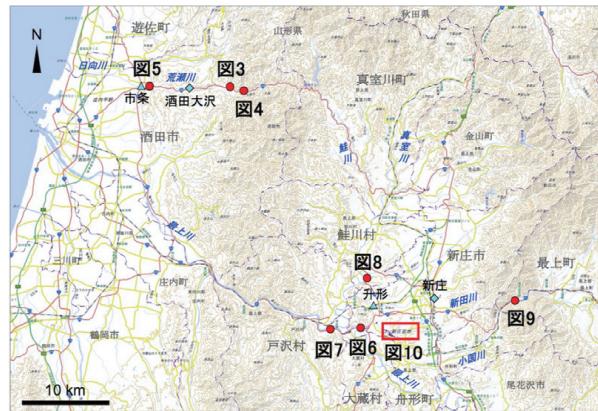
が発令された。酒田市では3時間半後に再び大雨特別警報が発令され、1日のうちに同じ自治体に2度大雨特別警報が発令されたのは全国で初めてであった。酒田市東部から新庄市にかけての地域では300 mmを超える24時間総雨量が記録された。被災地域が広域だったため、山形大学災害環境科学研究ユニットではメンバーで地域を分けて現地調査を行い変状や被災状況を把握した（図2）。

図2 調査地域。地形図は地理院地図(URL4)に基づく。
