東北地方における既存不適格鉄骨造屋内運動場の耐震性能および 耐震改修に関する調査報告*

東北大学大学院工学研究科 今野 大輔, 渡部 慶, 植松 康

* Study on seismic evaluation and retrofitting of steel gymnasiums in Tohoku region.
by Daisuke Konno, Kei Watanabe, Yasushi Uematsu

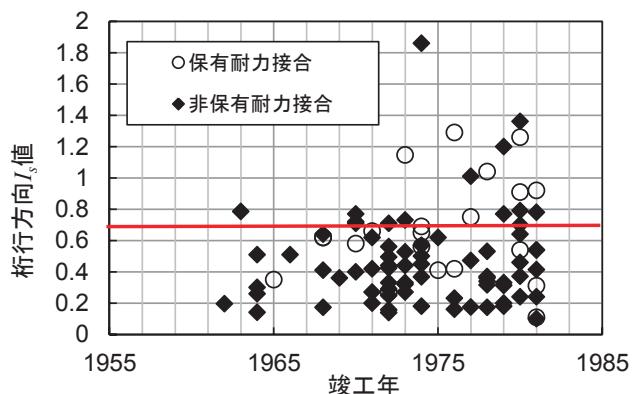
図 1 別 接合方法別 竣工年- I_s 値関係

表 4 に示されるように、調査対象建物のほとんどにおいて、梁間方向より桁行方向の耐震性能が劣っていた。その理由としては、桁行方向に用いられているブレースの断面や接合方法が十分な耐震性能を満たすよう設計されていないことが挙げられる。図 1 は、宮城県を例として、桁行方向 I_s 値と竣工年の関係をブレースの接合方法別に示す。丸印は保有耐力接合、ひし形印は非保有耐力接合を示している。非保有耐力接合では、接合部の破断耐力が母材の降伏耐力よりも低く設計されており、母材の耐力が十分に発揮される前に接合部が破断する為に、耐震性能が低下する。図を見ると、竣工年が後になるほど保有耐力接合での設計が増加していることが分かるが、ほとんどの建物でブレース接合部が非保有耐力接合となっており、それが原因で I_s 値が 0.7 に満たないものが多いと考えられる。つまり、旧耐震設計においては、このようなブレースの耐力が不足しているものや接合方法が保有耐力接合になっていないものが多く、それが耐震性能の低下をもたらし

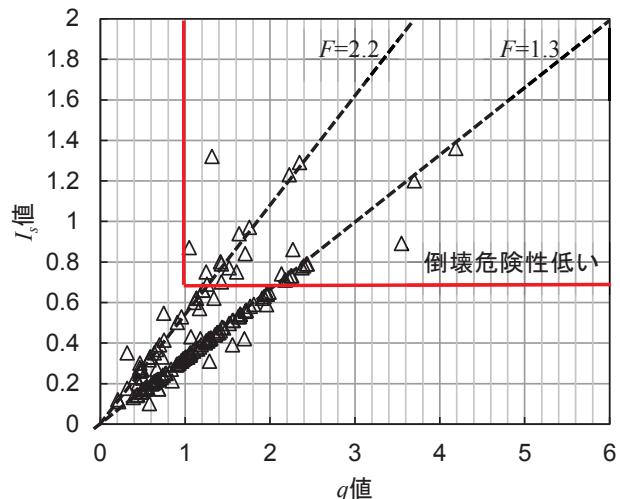
図 2 診断時 q 値- I_s 値関係(宮城県)

次に、 I_s 値と q 値の相関関係を図 2 に示す。それぞれの値は、梁間・桁行方向の I_s 値、 q 値の中で最小値を示している。図中の直線は韌性指標 F の値を示しており、 F 値が 1.3 の場合は非保有耐力接合であることを示している。この図を見ると、前述のように多くの建物において F 値 1.3 の直線に集中しており、倒壊危険性のあるエリアに多く分布していることが分かる。これらのことから、接合部を保有耐力接合としているか否かが、建物の耐震性を大きく左右しているといえる。また、非保有耐力接合とした場合でも I_s 値が 0.7 を超えている例がいくつかあるが、それらは接合部耐力が軸降伏耐力より大きい、建物の規模そのものが小さい、またはプレース構面数が多いことによるものである。

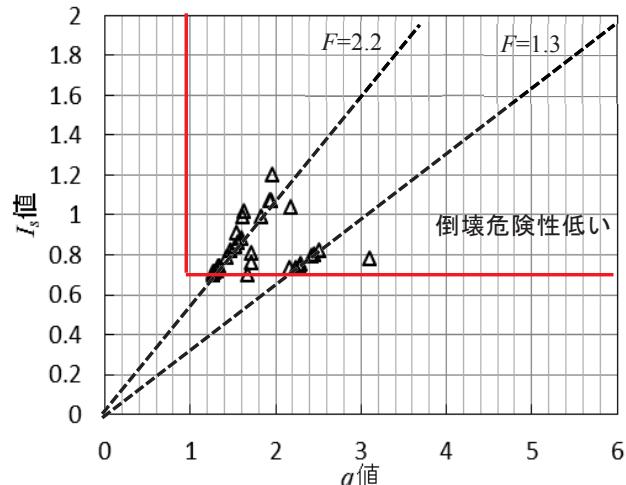
図 3 改修後 q 値- I_s 値関係(宮城県)

図 3 には耐震改修もしくは耐震補強計画において記載のあった建物における I_s 値と q 値の相関関係を示す。この図を見ると、診断時に比べて F 値が 2.2 に近い値になっているものが多く、倒壊危険性が低いエリアに収まっている。これは、改修によってプレース接合部を保有耐力接合としたケースが多いことを示している。また、改修方法に着目すると、保有水平耐力上昇の為にプレースを新設している場合も多く見られた。その一方で、改修後においても F 値が 1.3 のまま、つまり接合部が非保有耐力接合の状態である例も多いが、これは計算の結果、軸降伏力よりも接合部耐力が大きいために性状として悪くはないという結論に至ったことによる。

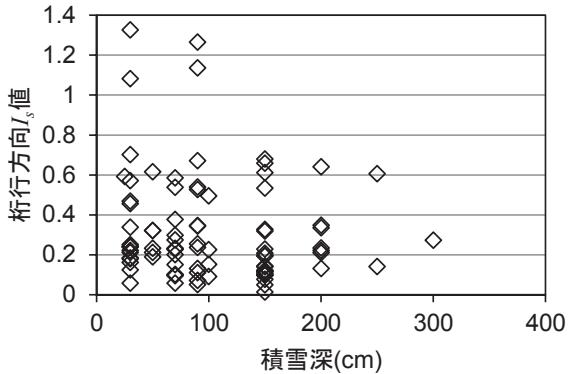
図5 想定積雪深—桁行方向 I_s 値関係(福島県)

表4によって示唆された耐震性能の地域性に関する検討を、データベース入力項目の中で、その値に地域差のあった診断時の想定積雪深について行った。表5は、調査対象建物で想定されている積雪深を深さ毎に割合で示しており、最も高い割合を示す範囲を網掛けしている。表5によれば、福島県、秋田県では、他県よりも想定積雪深が大きいものが比較的多いことが分かる。しかし、表4から見られる傾向としては、福島県と秋田県において倒壊危険性の高いCase1の割合が比較的高いという結果であった。また、図4には福島県における桁行方向 I_s 値と想定積雪深の関係を示す。この図を見ると、高い想定積雪深においても I_s 値が低く、耐震性能が上昇しておらず、比較的積雪深が大きい場合に耐震性能が低くなっている傾向が見られる。つまり、表4、表5、図4からは、「想定積雪深が大きい程、倒壊危険性が高い傾向にある」ということが言える。設計時に大きな積雪深を見込んで設計しているならば、耐震性能は比較的高くなるのではないかと考えられるが、今回示された結果はそれとは逆の傾向を示した。その理由としては、診断時に大きな積雪深さを見積もったことにより、計算された耐震性能が低くなったものと考えられる。逆に言えば、設計時の積雪深が診断時の積雪深より小さかったため、診断時の耐震性能が低く評価されたものと推察され、規定の変遷などに着目する必要が示唆された。
