# 盛土地盤の地震時非線形応答が建物被害に与える影響\*

# 山形大学 三辻 和弥

#### 東北大学 松川 和人 前田 匡樹

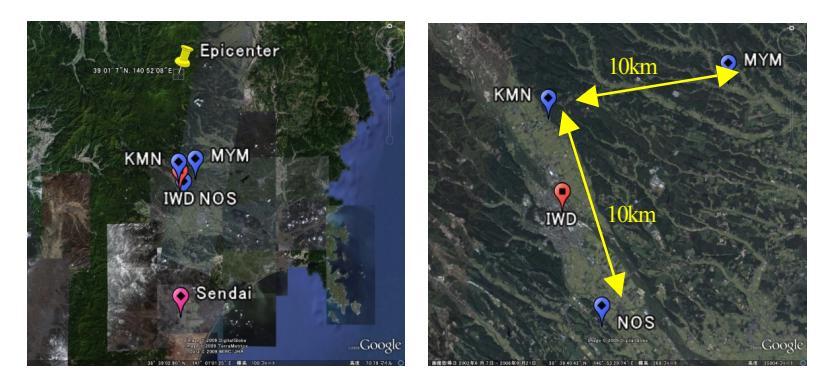
図-1 震央と被災地の地図

図1には震央と被災地の関係を示す地図および3つの小学校周辺の拡大図を示す。図中において、"KMN"は 大きな被害のあった上野目小学校を、"NOS"、"MYM"は構造的な被害が見られなかった西大崎小学校、真山小 学校をそれぞれ表す。"IWD"は3つの小学校から最も近接した地点にある震度計が設置されていた大崎市岩出 山総合支所を示しており、岩出山総合支所の震度計では本震および余震の地震記録が得られている。このうち 被害の大きかった大崎市立上野目小学校は、宮城県大崎市岩出山地区の山麓に位置しており、1963年および 1982年建設の2階建RC造校舎2棟および屋内運動場が建っている。新耐震設計法により設計された1982年 建設の管理教室棟は無被害であったが、1963年の普通教室棟(写真-1)と屋内運動場に被害が生じた。本震 直後の被害調査は被害が見られた普通教室棟と屋内運動場について行っている。

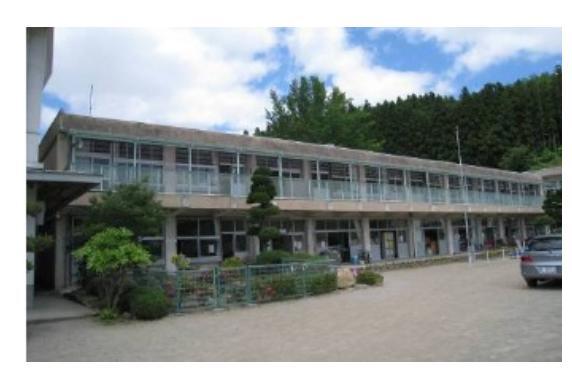
写真-1 上野目小学校普通教室棟

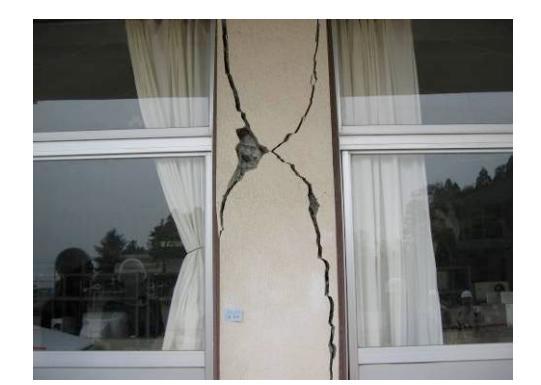
写真-2 柱のせん断ひひ割れ (1階:損傷度IV)

1 階では、柱22本のうち、4本に幅10mmを超える大きなせん断ひび割れが生じ(損傷度IV・写真-2)、3本に も大きなせん断ひび割れが生じた。また、1 階の南構面は東方向に10mm 程度の残留変形が生じていた。なお、 上野目小が所在する大崎市内には、教室棟に関して建設時期、構造形式がほぼ同じである真山小と西大崎小が 位置しているが、上野目小に大きな建物被害が見られたのに対し、真山小と西大崎小では目立った建物被害は 見受けられなかった(前田・中埜, 2008)。

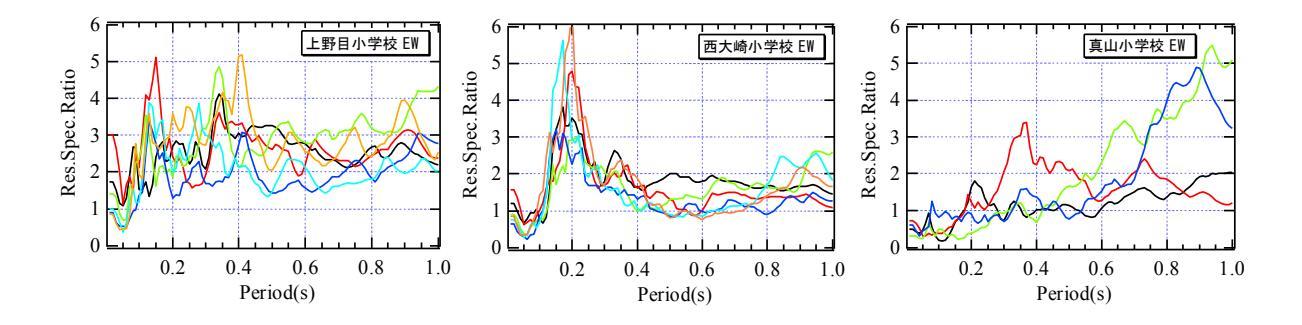
2008年7月2日から8月1日の1か月間にわたって、上野目・真山・西大崎小学校において余震観測を行った(地表面加速度の最大が上野目の37gal)。本震時には上野目小学校から約5km離れた大崎市岩出山総合支所で地震記録が得られている。そこで、本震時の各小学校敷地での入力地震動の程度の差を抽出することを目的として、岩出山観測点と各小学校の地表面で得られた余震記録から応答スペクトル比を算出した(各サイトで記録の得られた6波、真山小については4波)。図2にEW方向の加速度応答スペクトル比を示す(h=5%)。柱断面リストなどの情報から建物モデルを作成して行った静的増分解析では上野目小学校普通教室棟の弾性固有周期は約0.3秒と推定した。図2より建物の弾性固有周期0.3秒周辺では、上野目小学校は他の2校に比べて揺れやすいことが推察される。ただし、各小学校での観測記録の長周期領域にはノイズとみられる成分が混入していることが見られたため、周期約0.8秒よりも長周期領域では信頼性が低くなっていると考えられる。

図2 余震観測記録の応答スペクトル比(各サイト/岩出山)

・各小学校で行った余震観測記録と岩出山観測点で得られた余震記録から求めた加速度応答スペクトル比の結果から、上野目小学校の敷地では建物に被害を与える影響の大きい0.3秒~0.5秒の周期帯で大きな応答が得られる可能性が指摘された。

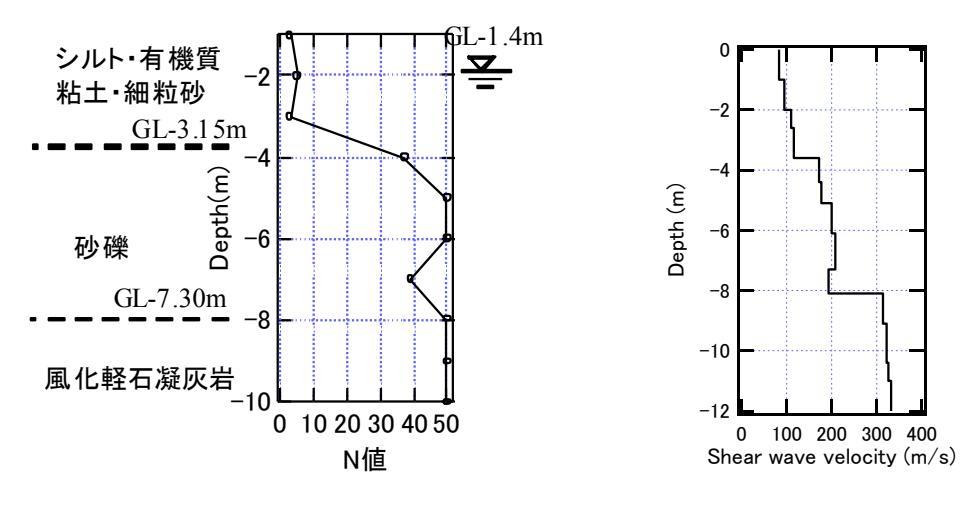
図3左図に示すように上野目小学校周辺でボーリングデータ得られている。N値の情報から図3右図に示す ように、各層におけるせん断波速度を太田・後藤の式を用いて算出し(Ohta and Goto, 1976)、一次元重複反 射理論を用いた等価線形解析(Schnable et. al., 1972)により、上野目小学校表層の10mによる地盤増幅特 性を求めた。地盤の非線形特性は図4に示す宮城県の調査報告によるものを用いた(宮城県, 1985)。ここで は、岩出山の本震記録を解放基盤面での地震動と仮定して解析を行った。図5に線形解析の場合と比較した上 野目の増幅スペクトルを、図6、図7に等価線形解析の結果得られた上野目の推定地震波形およびフーリエス ペクトルを示す。時刻歴波形ではそれほど顕著な差は見られないが、フーリエスペクトルおよび増幅スペクト ルの図からは、表層地盤の非線形化によってスペクトルのピークが低周波数側に移動している様子がわかる。 しかし、静的増分解析で求めた結果より、建物の弾性固有周波数が3Hz付近にあるとすると、非線形解析の結 果は建物に大きな被害を及ぼすには3Hz付近でそれほど大きく増幅しているようには見えない。

図3 上野目地盤のN値と推定せん断波速度

また、図3に示したボーリング情報は上野目小学校前の道路付近で得られたもので、学校はそこから2m程 度盛土された敷地に建てられている。学校関係者などへの聞き取りから、グラウンド途中に切土・盛土の境界 があり、普通教室棟はその境界をまたいで建設されているようであるが、詳細については今のところ把握でき ていない。そこで、校舎西側の地盤が盛土されていることを考慮して図3のせん断波速度構造の表層を2mだ け高くし、最上層(Vs=83m/s)のせん断波速度よりもやや小さいVs=50m/sの層を2m分だけ最上層に載せたモ デルをCase1、最上層と同じ物性値の層をそのまま2m分だけ載せたモデルをCase2として、図7に盛土によ る地盤増幅の影響を考慮した計算結果を地表面の地震応答のフーリエスペクトルについて示す。図7より、盛 土にあたる層を考慮したことにより、振幅が増幅される周波数帯が低周波数側に移動し、盛土を考慮しない Case0の結果と比較すると、1Hz~3Hzの周波数帯で大きく増幅されており、弾性固有周波数約3Hzの建物に被 害を及ぼす可能性の高い地表面の地震応答になったと考えられる。

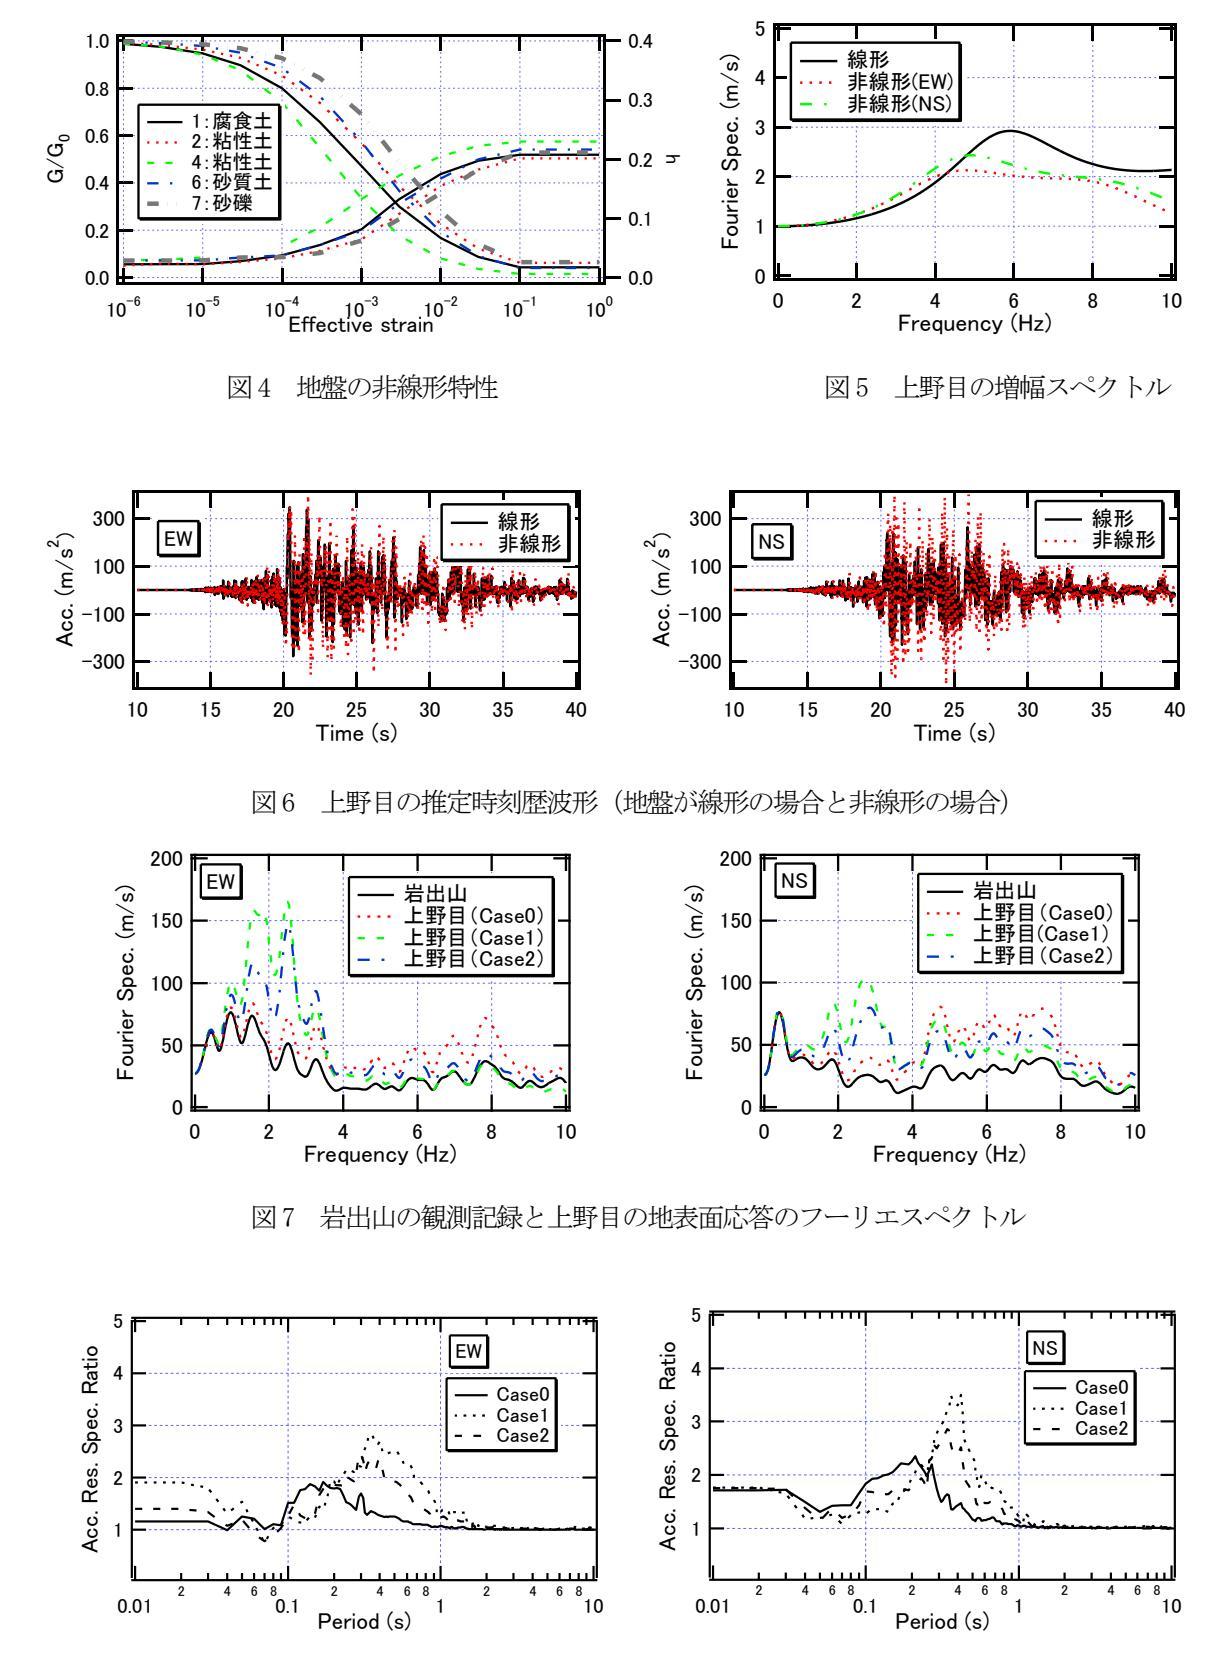
図8には本震について、地盤の等価線形解析で得られた上野目の地表面応答と岩出山の観測記録の応答スペクトル比を示す。盛土地盤の非線形性を考慮した Case1 および Case2 の結果より周期 0.3~1.0 秒の範囲で非線形性を考慮した方が、応答スペクトルが大きくなることが示されている。

図8 応答スペクトル比(上野目/岩出山)

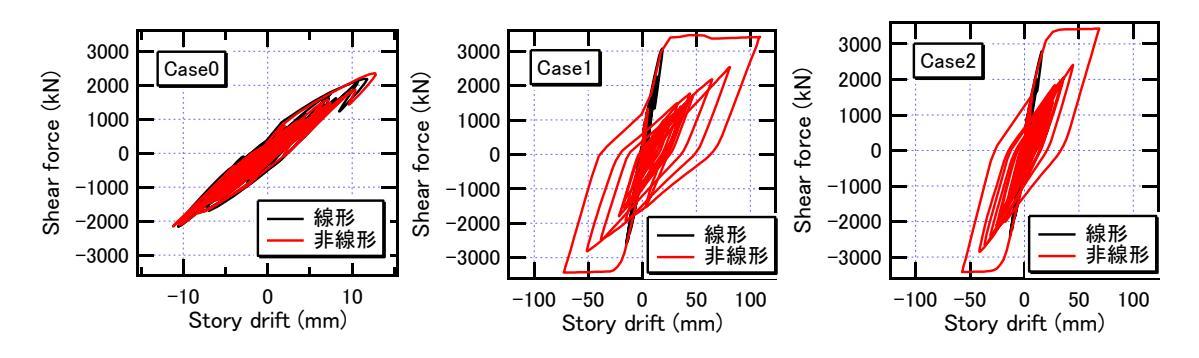
静的増分解析に基づいて立体解析モデルを作成し、岩出山の本震記録および前節で求めた地盤の非線形増幅 特性を考慮した上野目の推定地震動を入力地震動として非線形地震応答解析を行った。柱および梁は曲げせん 断モデルで置換し、非線形特性には武田モデルを用いた。入力地震動はNS、EWの2方向とし、Case0は上野 目のボーリングデータから求めた地盤モデルに地盤の非線形性を考慮した地表面の応答波形を、Case1、Case2 は盛土の影響を考慮して求めた地表面の応答波形を用いている。図9に被害の大きかった、EW(建物長辺)方 向の第1層の層せん断力 - 層間変位関係を示す。結果は地盤を線形として地表面の応答を求めた場合と地盤の 非線形性を考慮した場合とで比較している。Case0の場合は地盤の非線形性を考慮しても線形の場合とそれほ ど結果は変わらず、これは地表面応答のフーリエスペクトルの結果が、地盤の非線形性を考慮しても、建物の 弾性固有周波数 3Hz 付近でそれほど大きく増幅していないためと考えられる。一方、Case1、Case2 の結果で は、地盤の非線形性を考慮すると、第1層の層間変位は塑性化して大きくなり、Case1 の場合で最大層間変位 が約 110mm、Case2 の場合で約 70mm となった。解析では第1層の内法階高を 3600mm と仮定しており、Case1 の場合の最大層間変形角が約 1/30、Case2 の場合は約 1/50 と、被害に対応する程度の応答結果となった。建 物モデルの精度など、他にも検討するべき項目はあるものの擁壁や道路の被害と考え合わせると、学校敷地の 西側にあると思われる盛土の影響を考慮することによって建物への入力地震動が大きくなり、建物に大きな被 害を与えたことが説明できるのではないかと思われる。

図9 非線形立体地震応答解析から得られた第1層の層せん断力 - 層間変位関係

・上野目小学校周辺の敷地で得られているボーリングデータから地盤の一次元等価線形解析を行い,地盤の非 線形性が地表面応答に及ぼす影響について検討した。ボーリングデータから得られる地盤の増幅特性だけでは 非線形性を考慮しても十分でなく,盛土の影響を考慮することにより,建物被害に影響を与える地盤の増幅特 性となった。 ・立体モデルによる建物の非線形地震応答解析の結果から,盛土の非線形性を考慮した地盤の増幅特性を考慮 することにより,第1層の最大層間変形角が約1/50~1/30と,建物の被害を説明できる結果が得られた。
